L'impact du réchauffement climatique sur les aéroports du Nunavik : caractéristiques du pergélisol et caractérisation des processus de dégradation des pistes.

Allard, M., Fortier, R., Sarrazin, D., Calmels, F., Fortier, D., Chaumont, D., Savard, J.P. et A. Tarussov

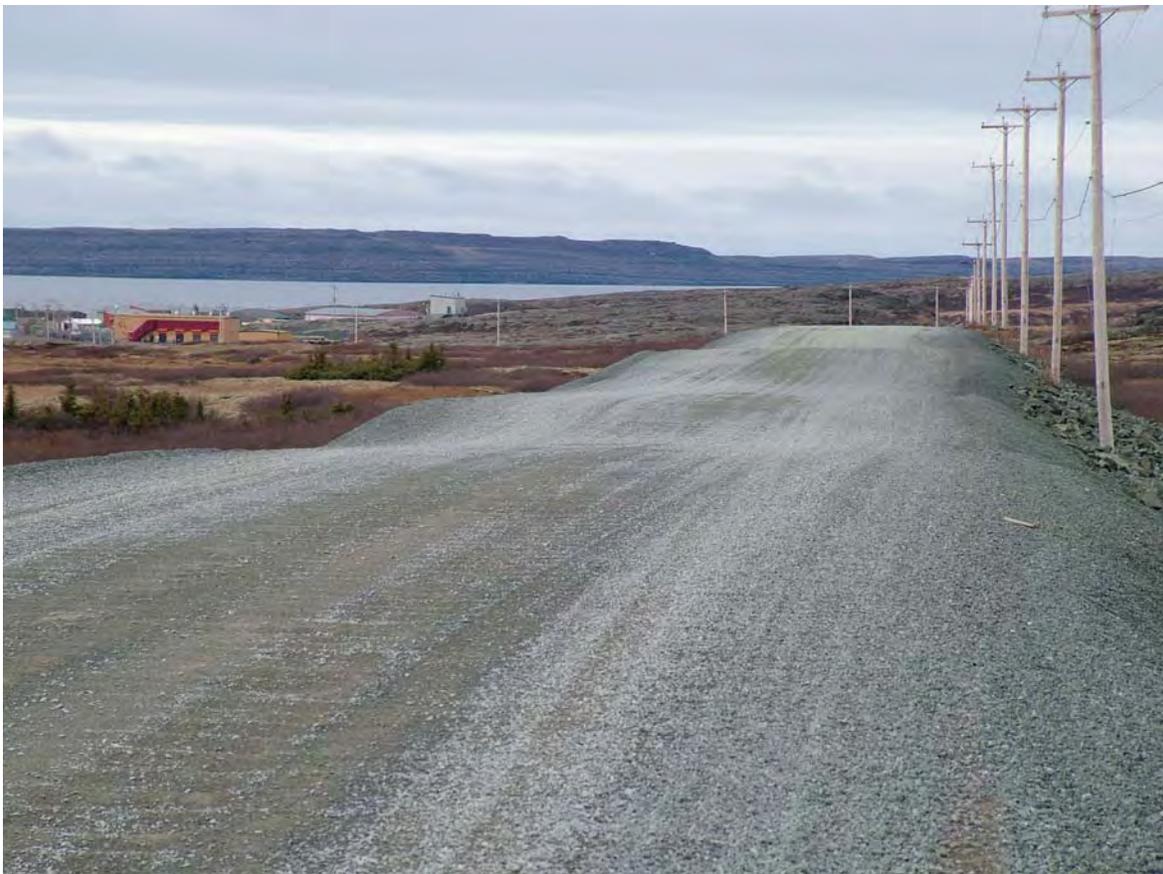
La route traverse un champ de dunes sensible à la déflation. Un appel à précaution a déjà été fait sur ce sujet afin de préserver la couverture végétale naturelle et de prévenir l'érosion éolienne en ne permettant aucune circulation en dehors de la route. Ses ondulations dues à des tassements vont nécessiter un entretien important, mais la sécurité d'accès à la communauté n'est pas en danger.

Figure 9 Affaissements importants accompagnés de processus de thermokarst sur la route d'accès

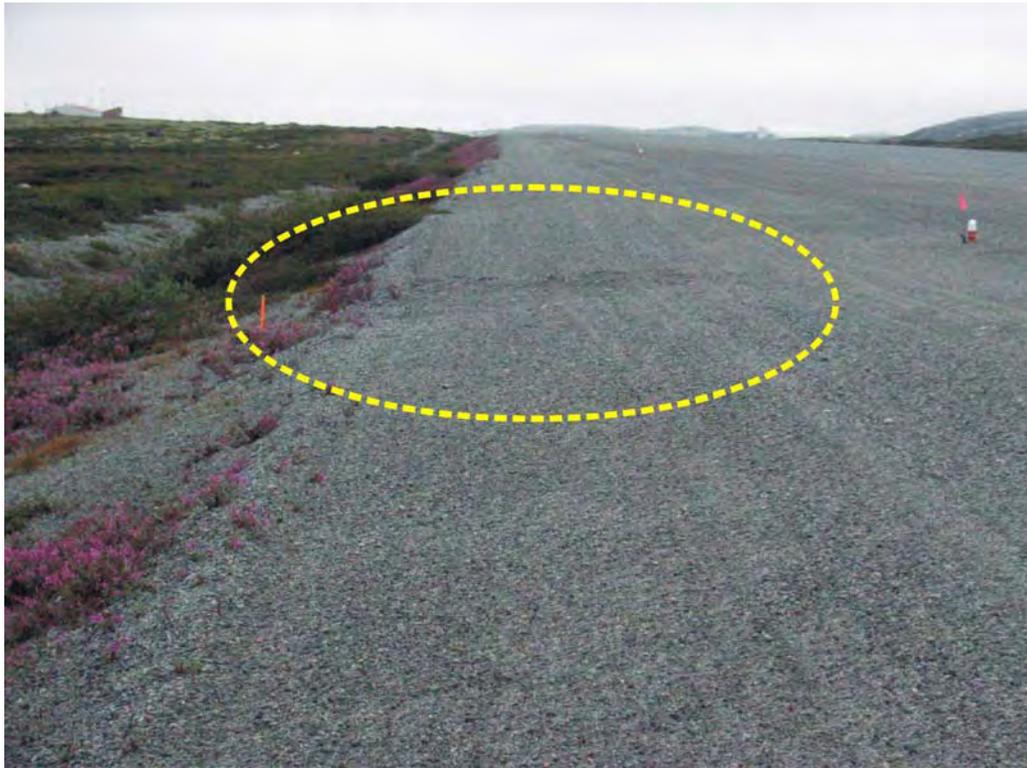
En Juin 2005, nous avons pu observer diverses formes de dégradation sur la piste. D'une part, il y avait des affaissements (Figure 12), aussi bien sur les bordures nord que sud, mais également des incisions faites par le ruissellement dans le talus sur le flanc nord (Figure 13). De multiples fissures de tension ont été observées sur la bordure sud (Figure 14). Enfin, les promontoires en bout de piste, sur lesquels sont installées les balises lumineuses, semblaient également être sujets à des déplacements (Figure 15).

Figure 12 Tassement en bordure sud de la piste d'Inukjuak

En résumé, la piste d'Inukjuak est à surveiller attentivement. Des études supplémentaires doivent être menées pour caractériser le sol. Les protocoles de déneigement sont peut-être à revoir. Enfin, des travaux d'urgence pourraient être entrepris pour ce qui a trait au drainage, soit en réaménageant les fossés, soit en les comblant complètement pour ne pas laisser l'eau y stagner et en re-profilant les côtés de la piste pour favoriser le dégagement naturel de la neige par le vent.

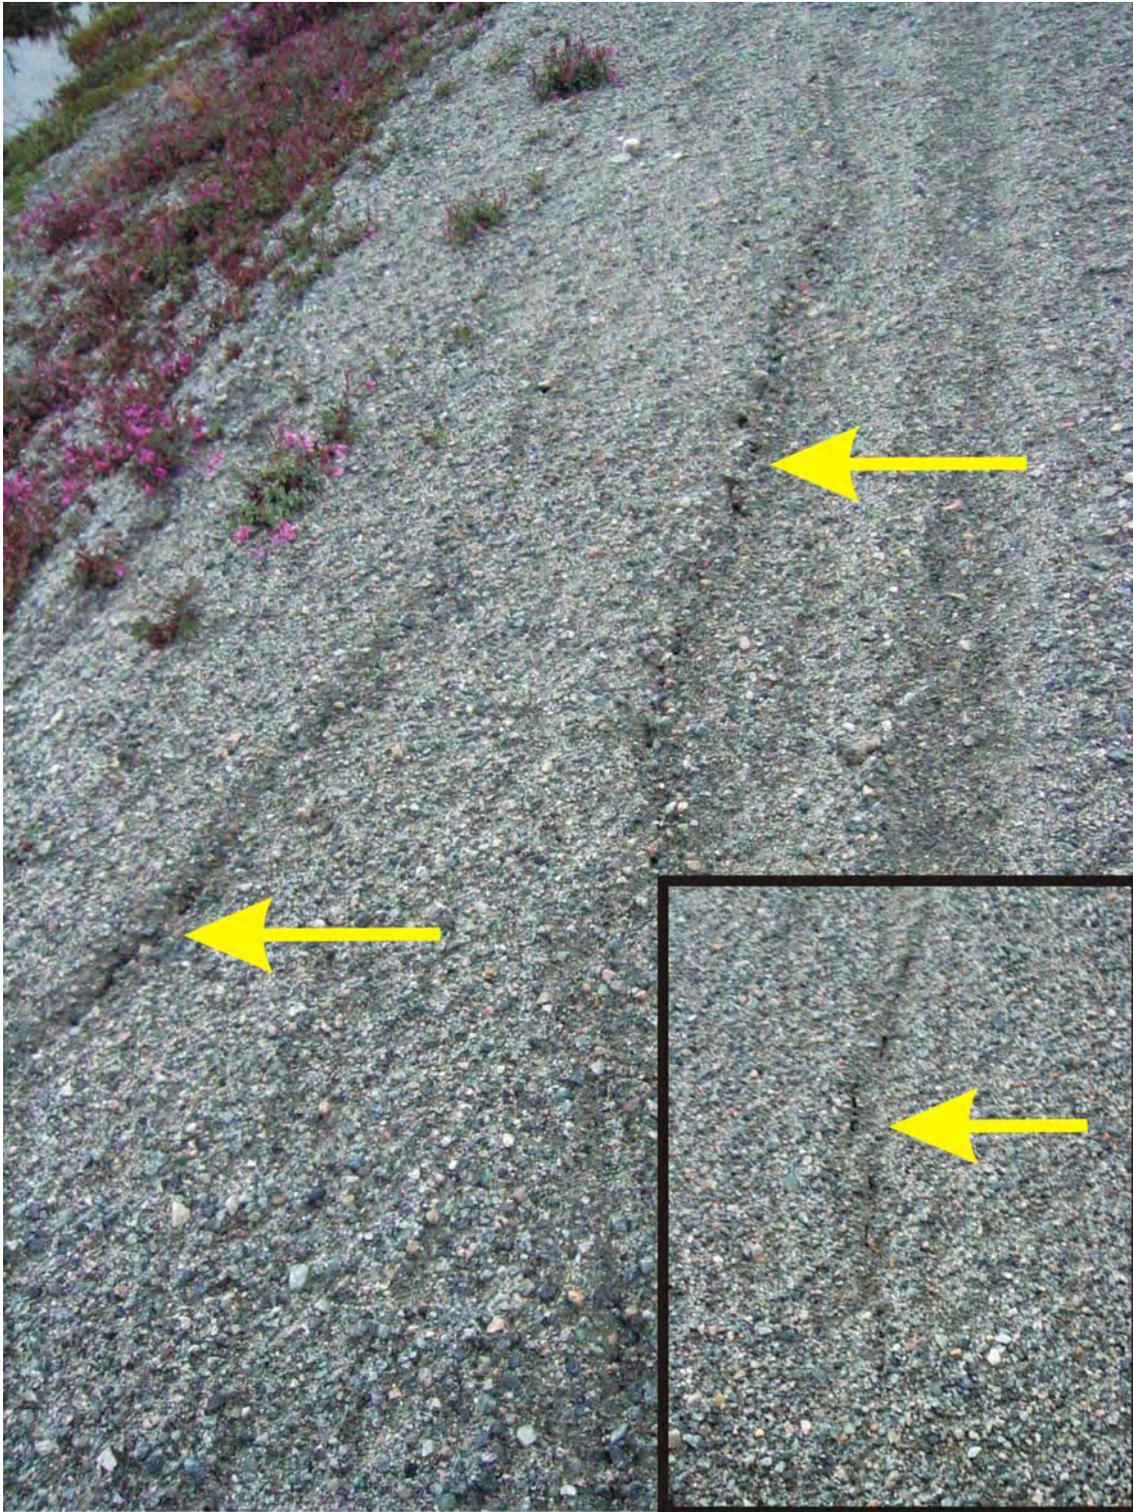
Figure 14 Multiples fissures de tension sur la bordure sud de la piste d’Inukjuak

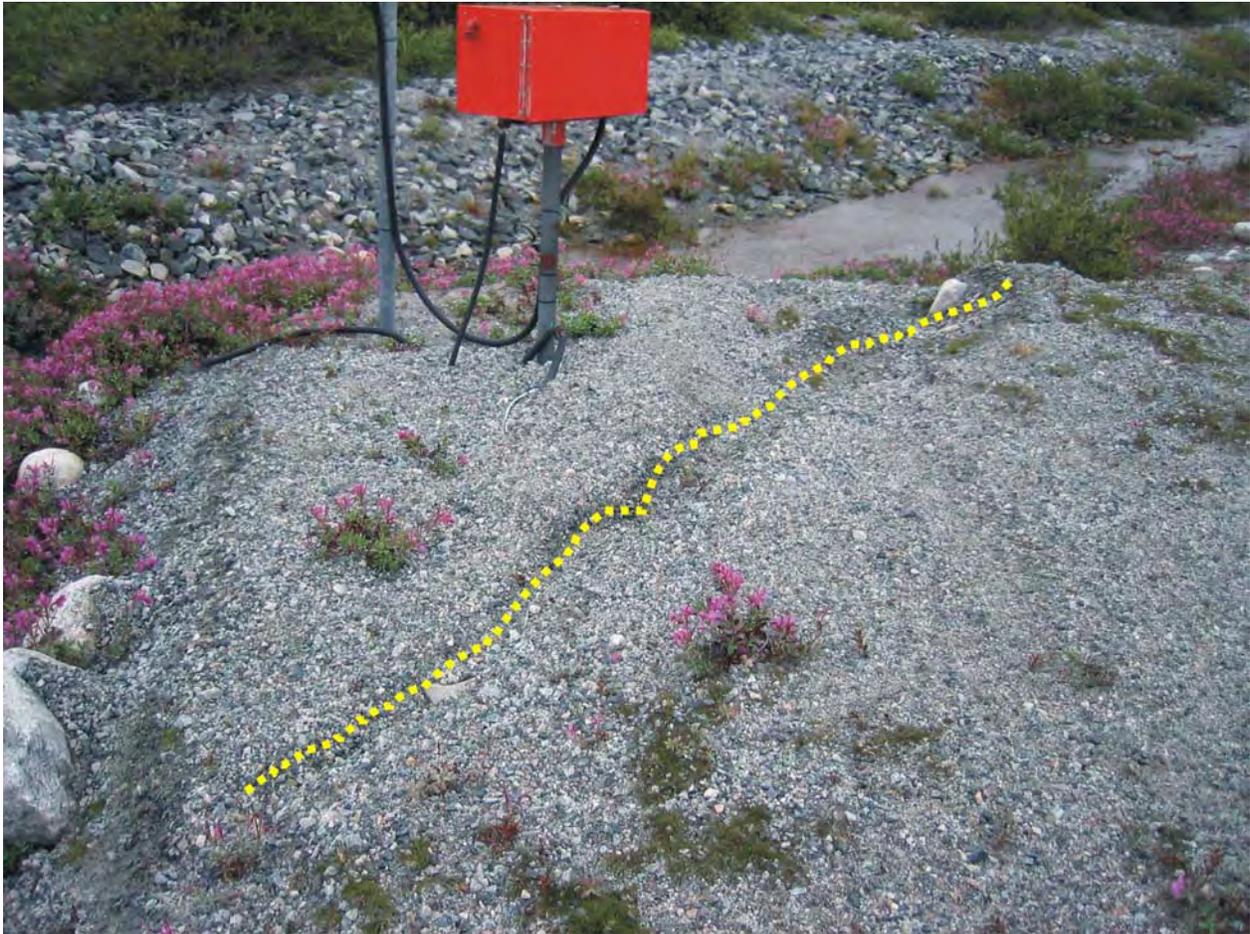
Figure 15 Dégradation sur les promontoires des balises en bout de piste.

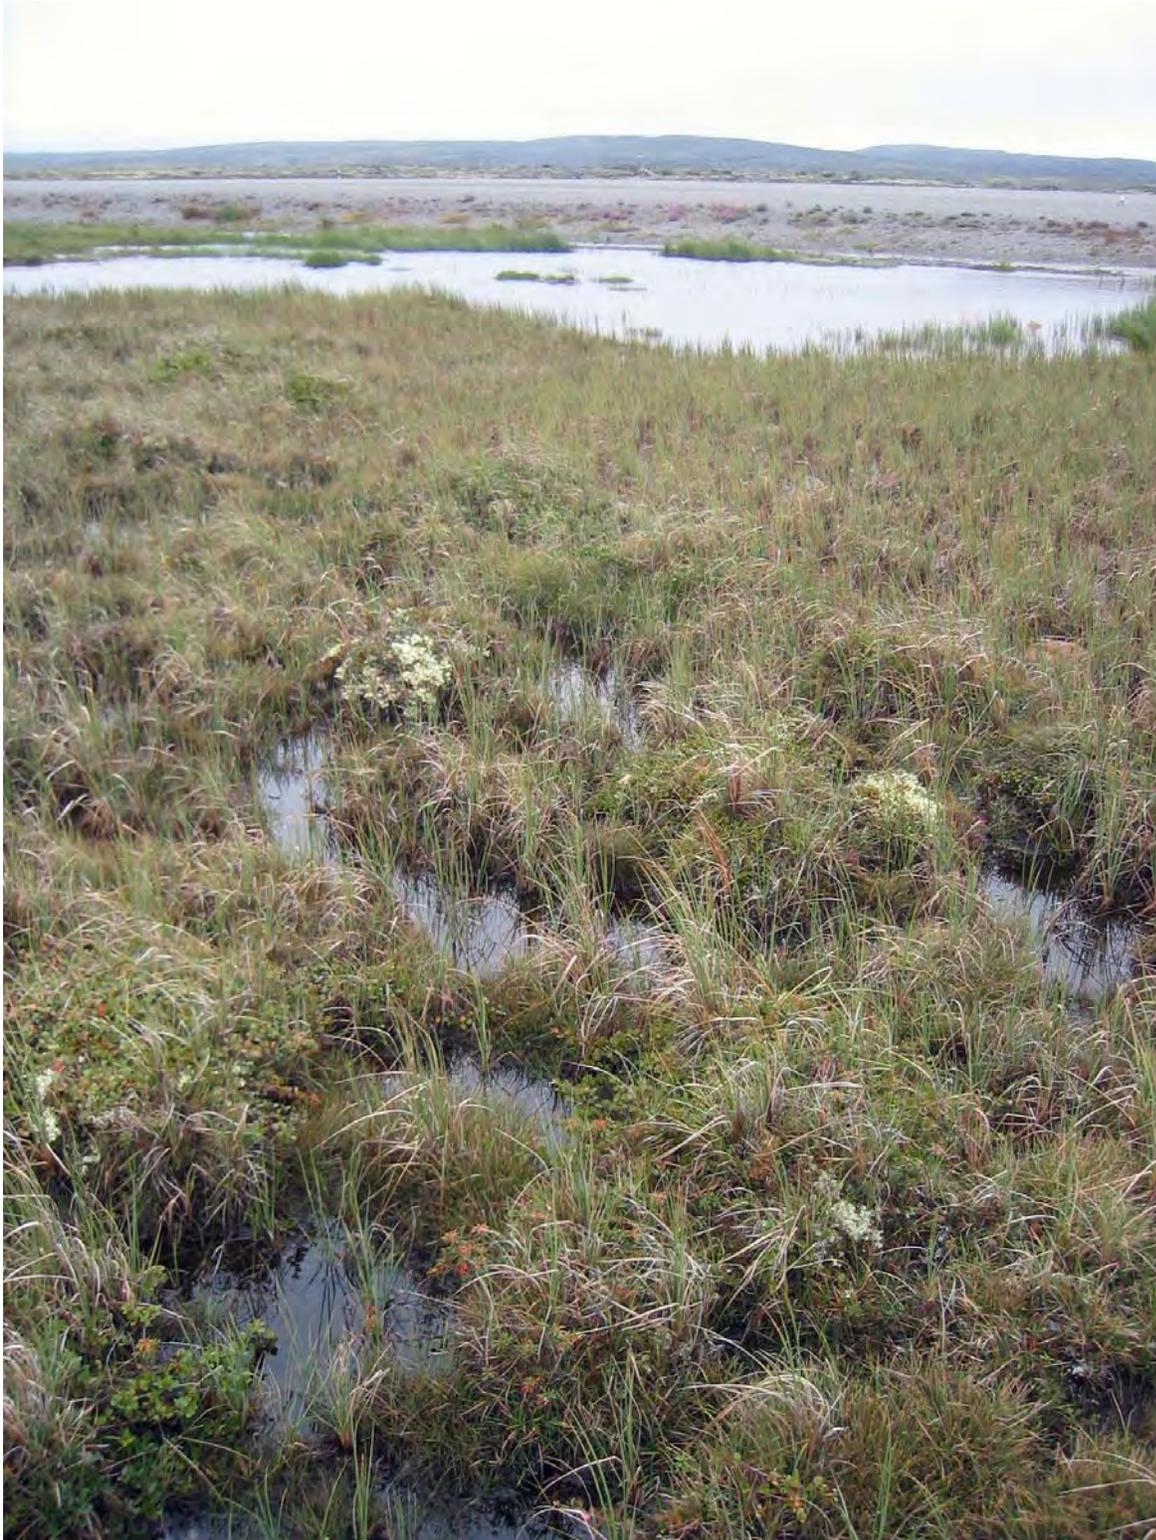
Figure 19 Zone humide et grande mare à proximité de la bordure nord de la piste

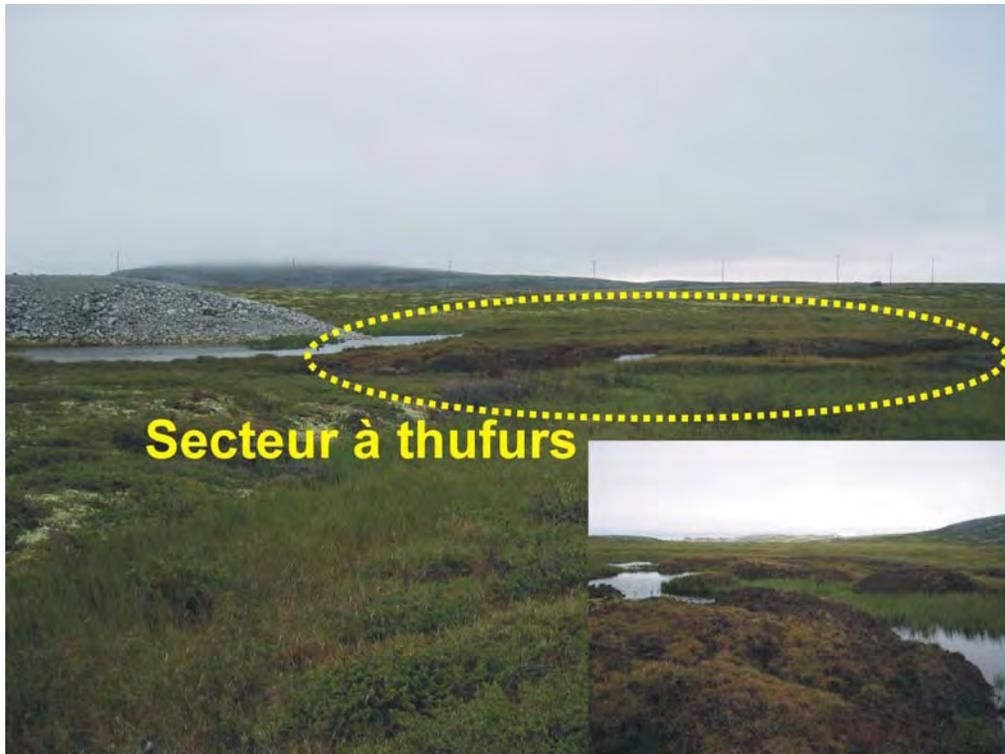
Figure 20 Zone à thufurs, à proximité de l'extrémité ouest de la piste d'Inuajuak

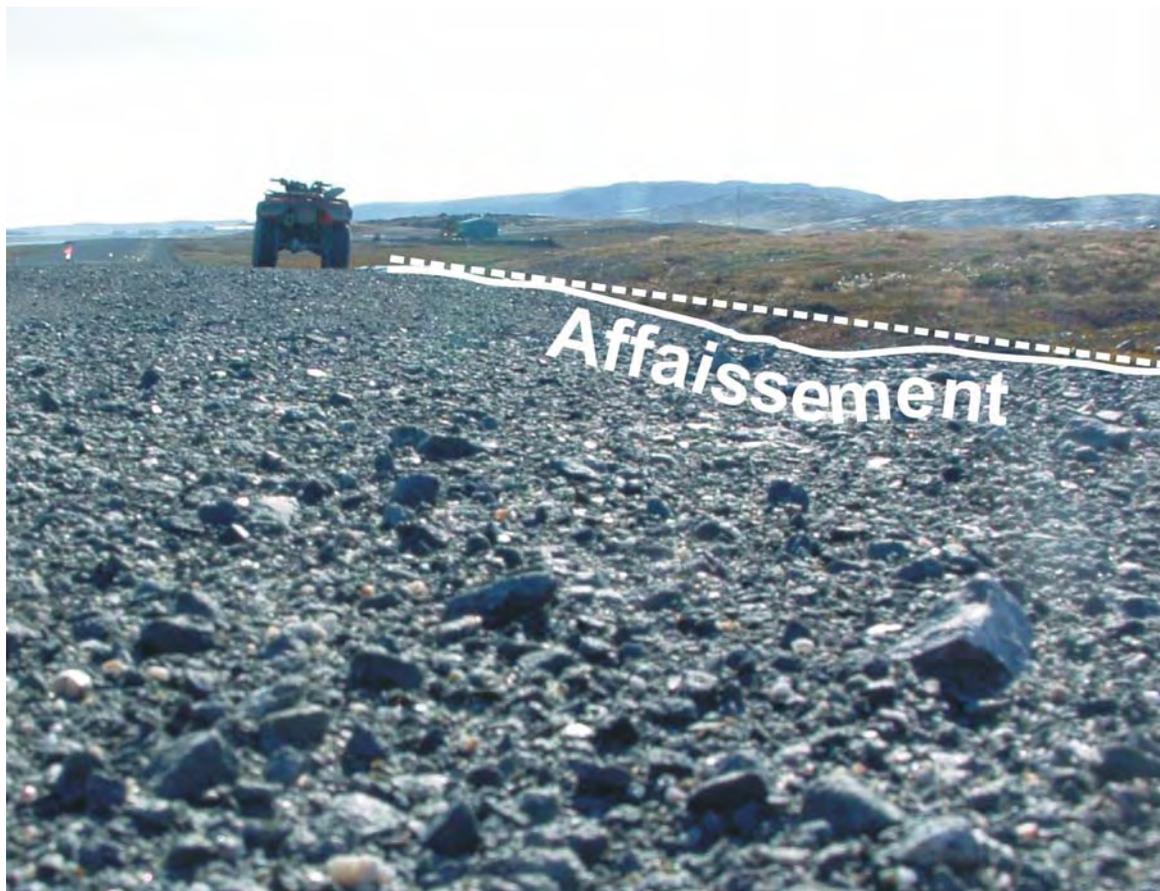
Le front de dégel est situé dans le remblai sur la majeure partie de la piste. Cependant, il faudra porter attention aux endroits où celui-ci est moins épais, où le front de dégel pénètre dans le sol naturel sous-jacent. Avec le réchauffement climatique qui se poursuit, le mollisol pénétrera dans le sol naturel, notamment là où sont situés les coins de glace ce qui pourrait les amener à fondre. Des tassements se produiront alors.

Figure 36 Affaissement sur l'accotement nord de la piste d'atterrissage d'Akulivik

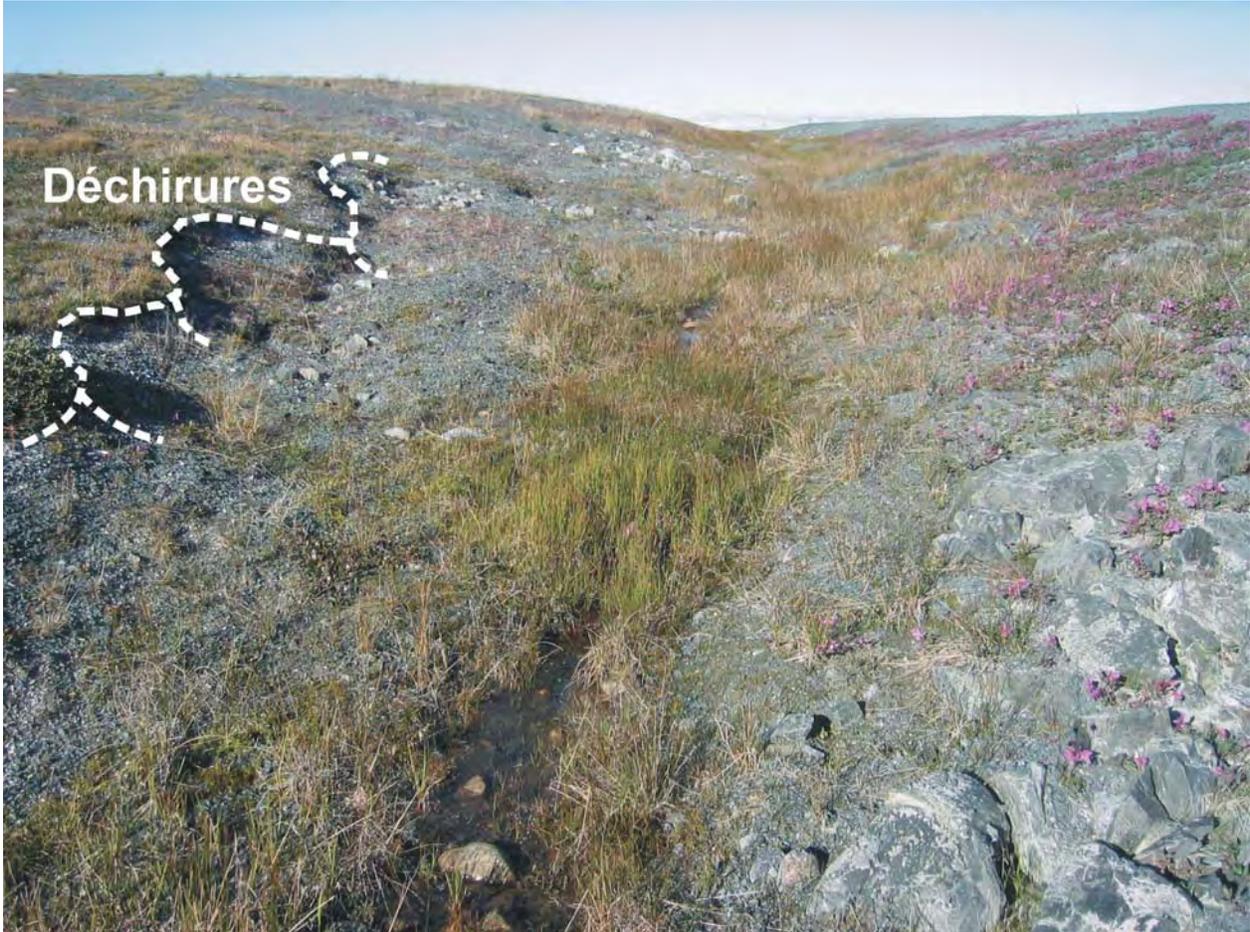
Figure 37 Déchirures dans le couvert tourbeux superficiel, signe de dégradation.

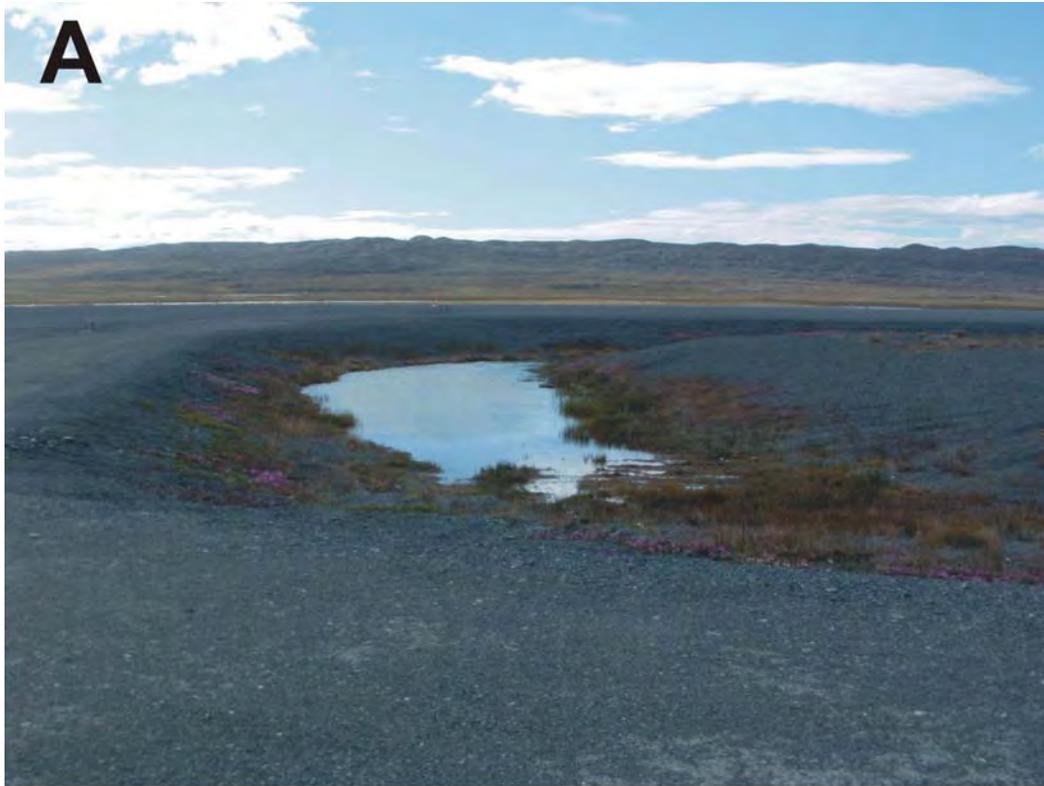
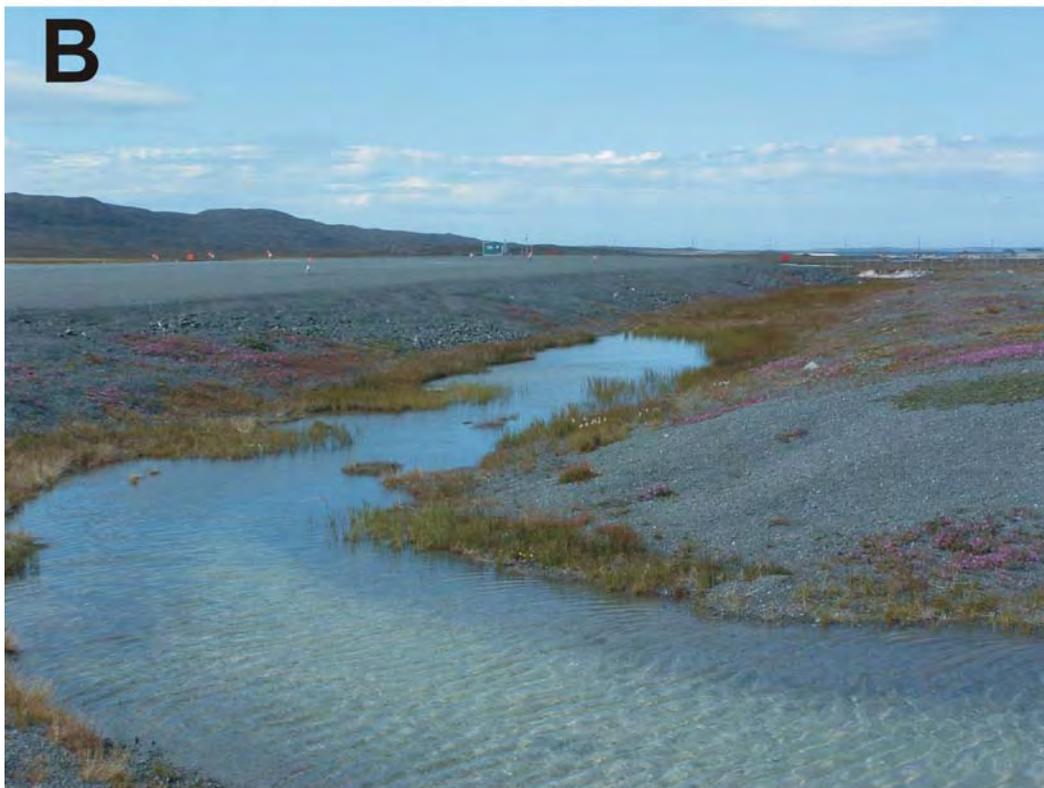
Figure 42 Mares environnant la piste d'atterrissage d'Akulivik

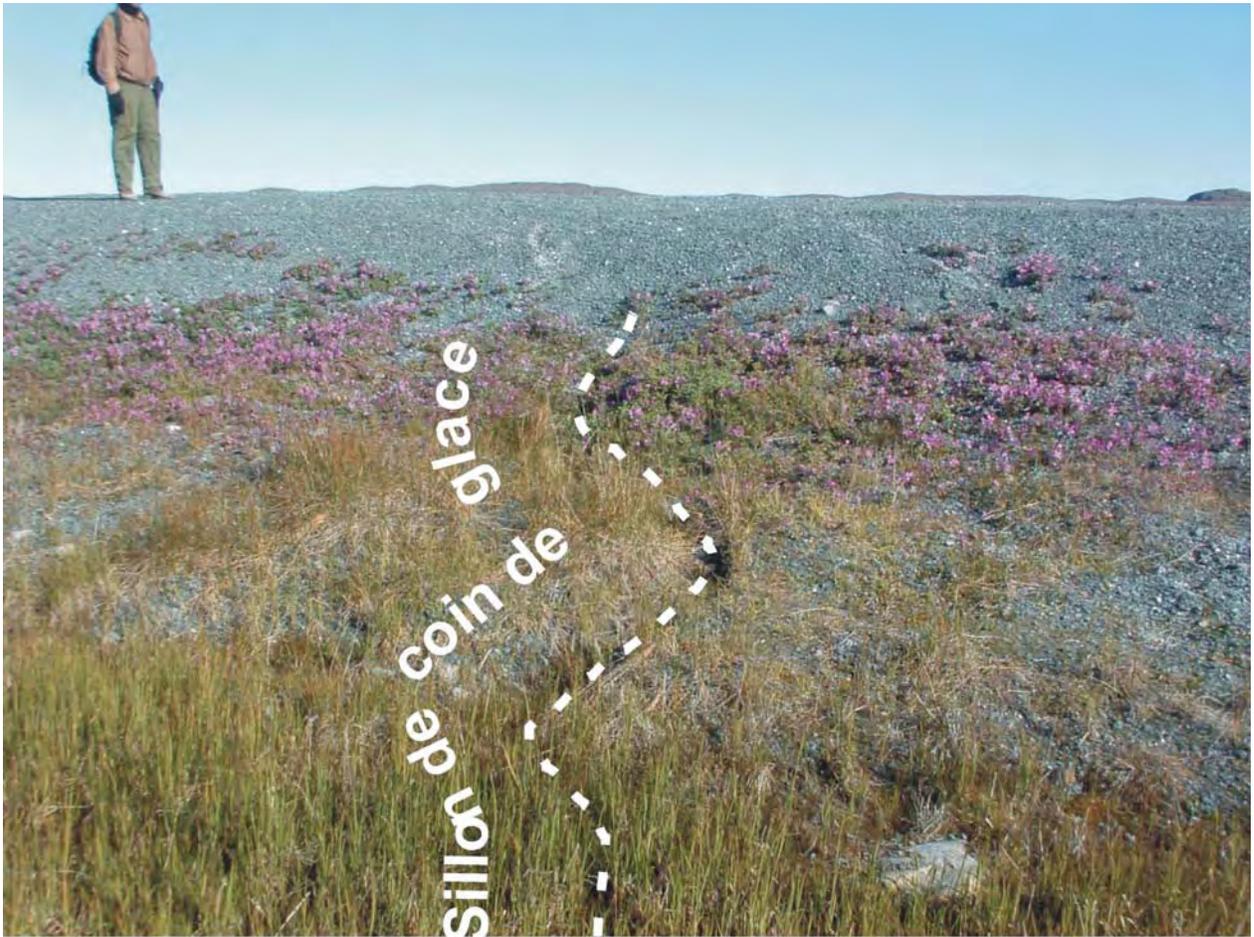
Figure 43 Coin de glace se propageant sous le remblai de la piste d'Akulivik et incisant la base du talus

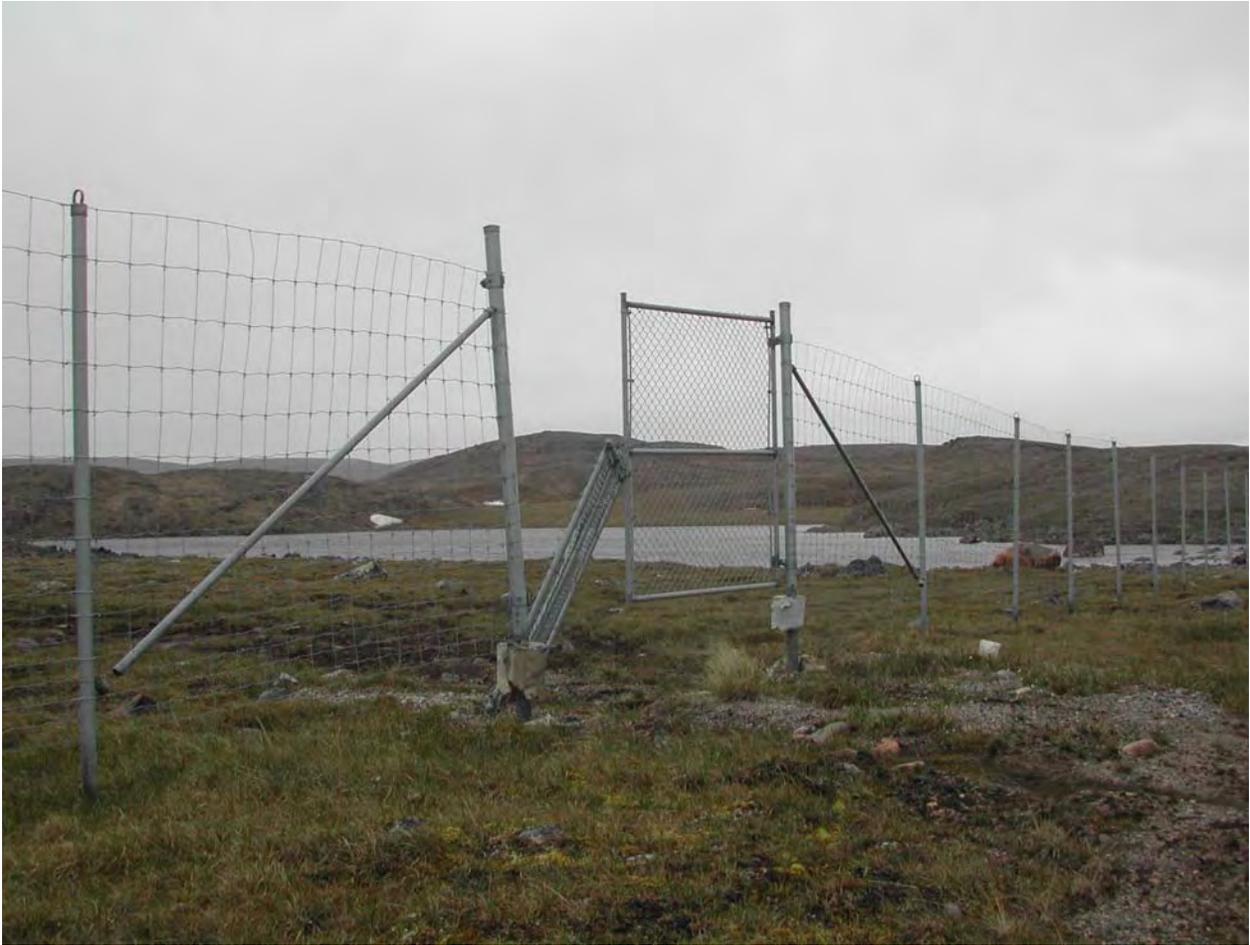
Figure 63 Clôture expulsée par le soulèvement au gel non loin de la piste de Salluit

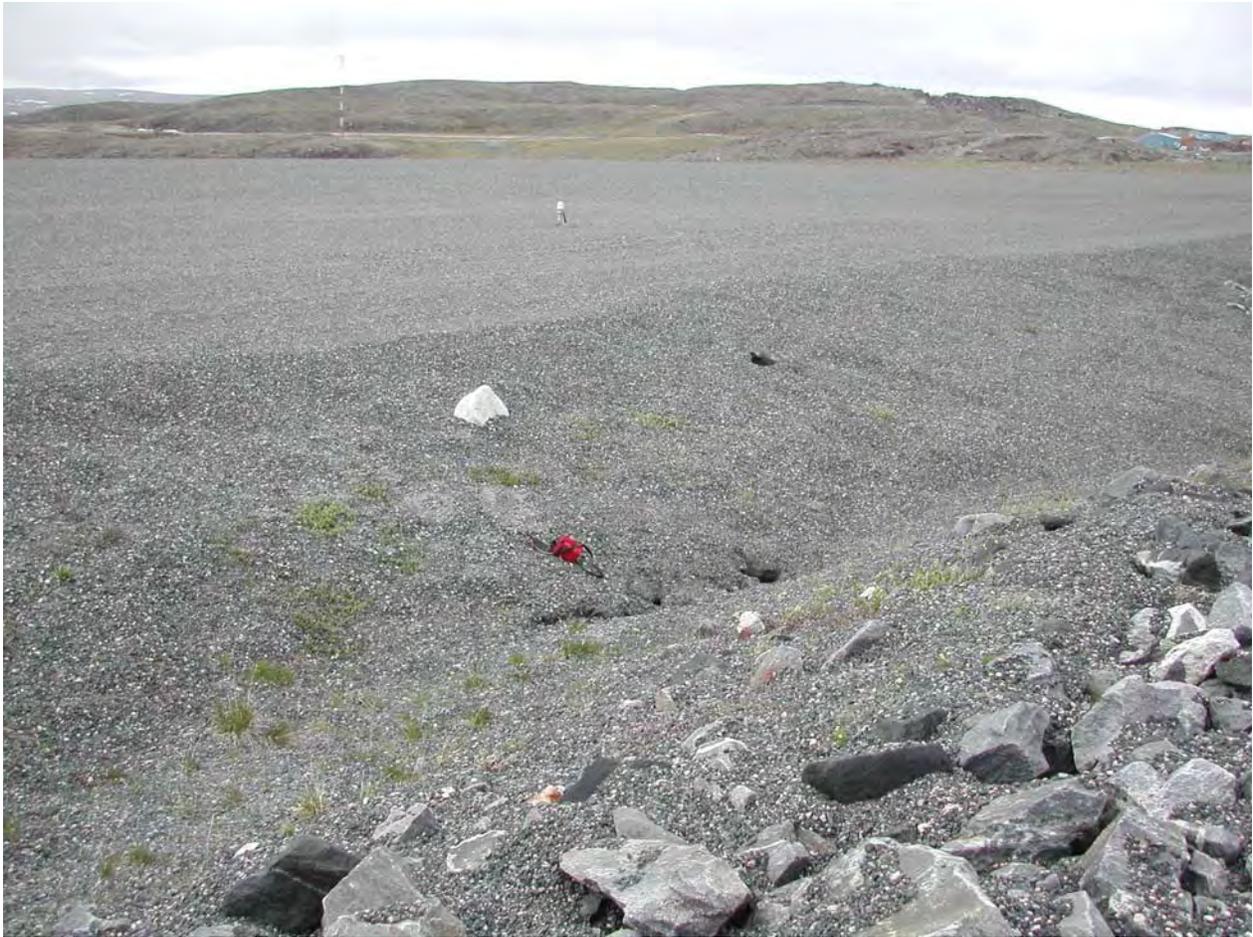
Figure 73 Trou d'infiltration d'eau sur la bordure est de la piste de Salluit

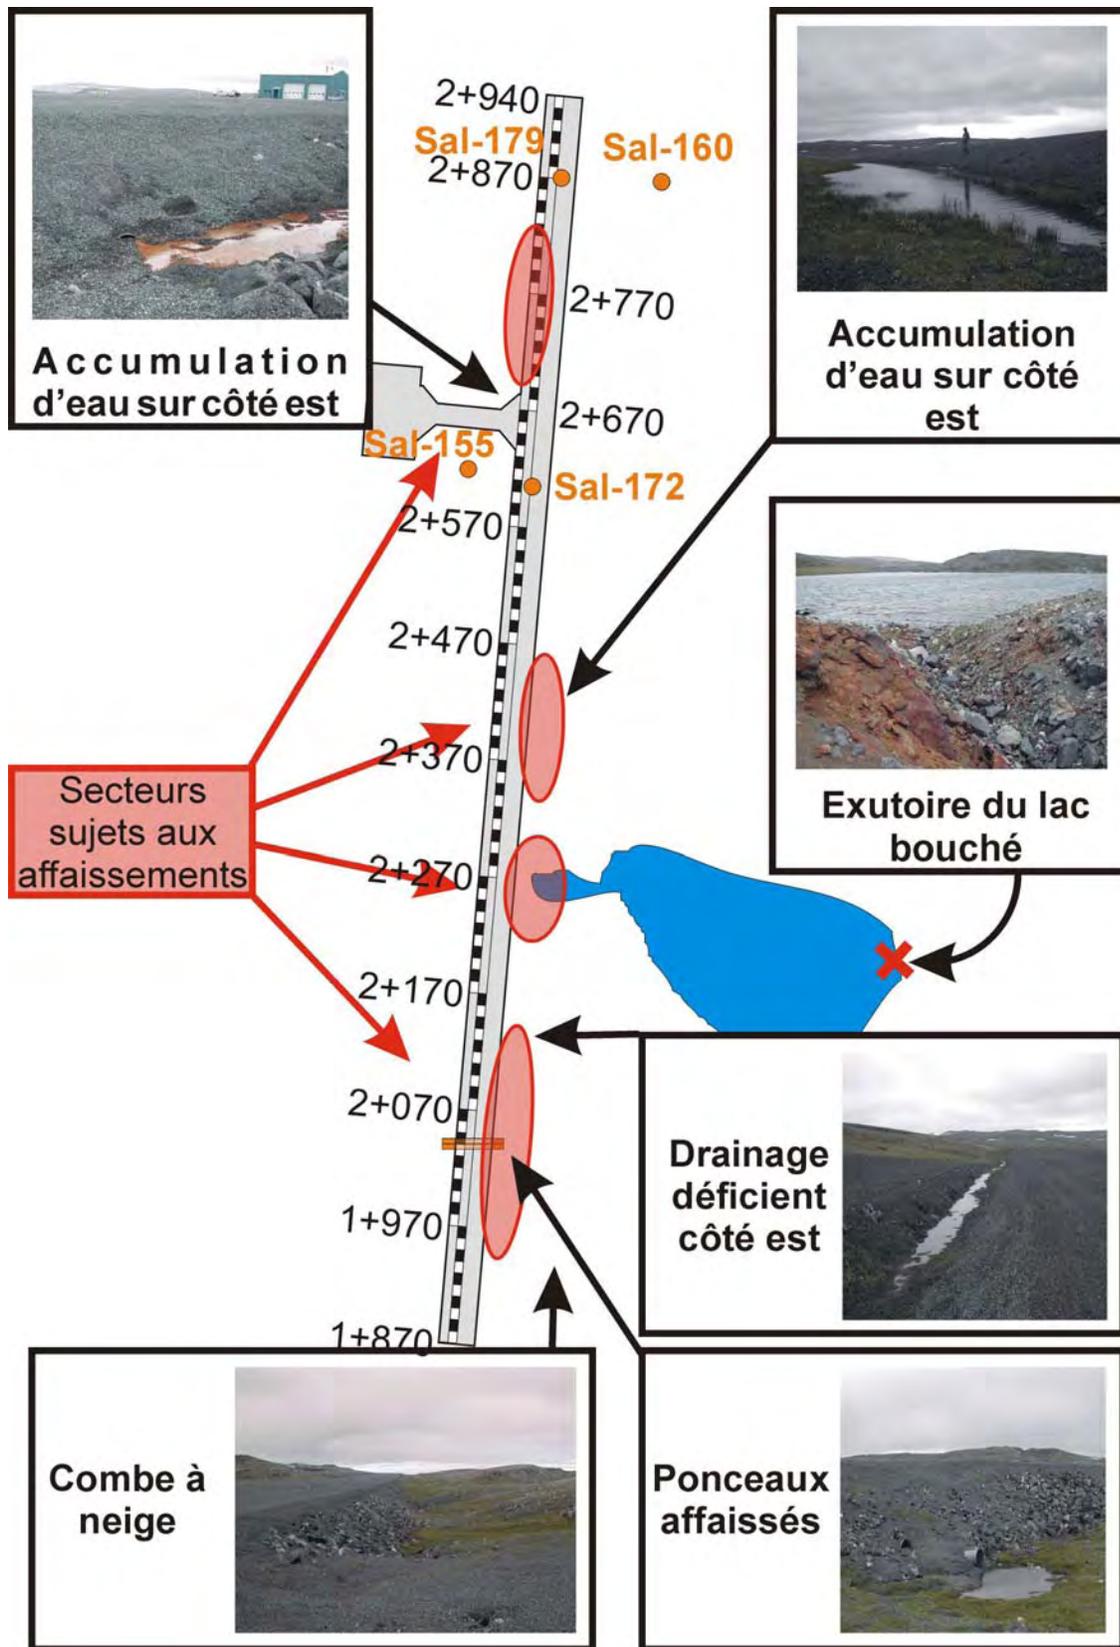
Figure 74 Synthèse de problèmes rencontrés sur la piste de Salluit

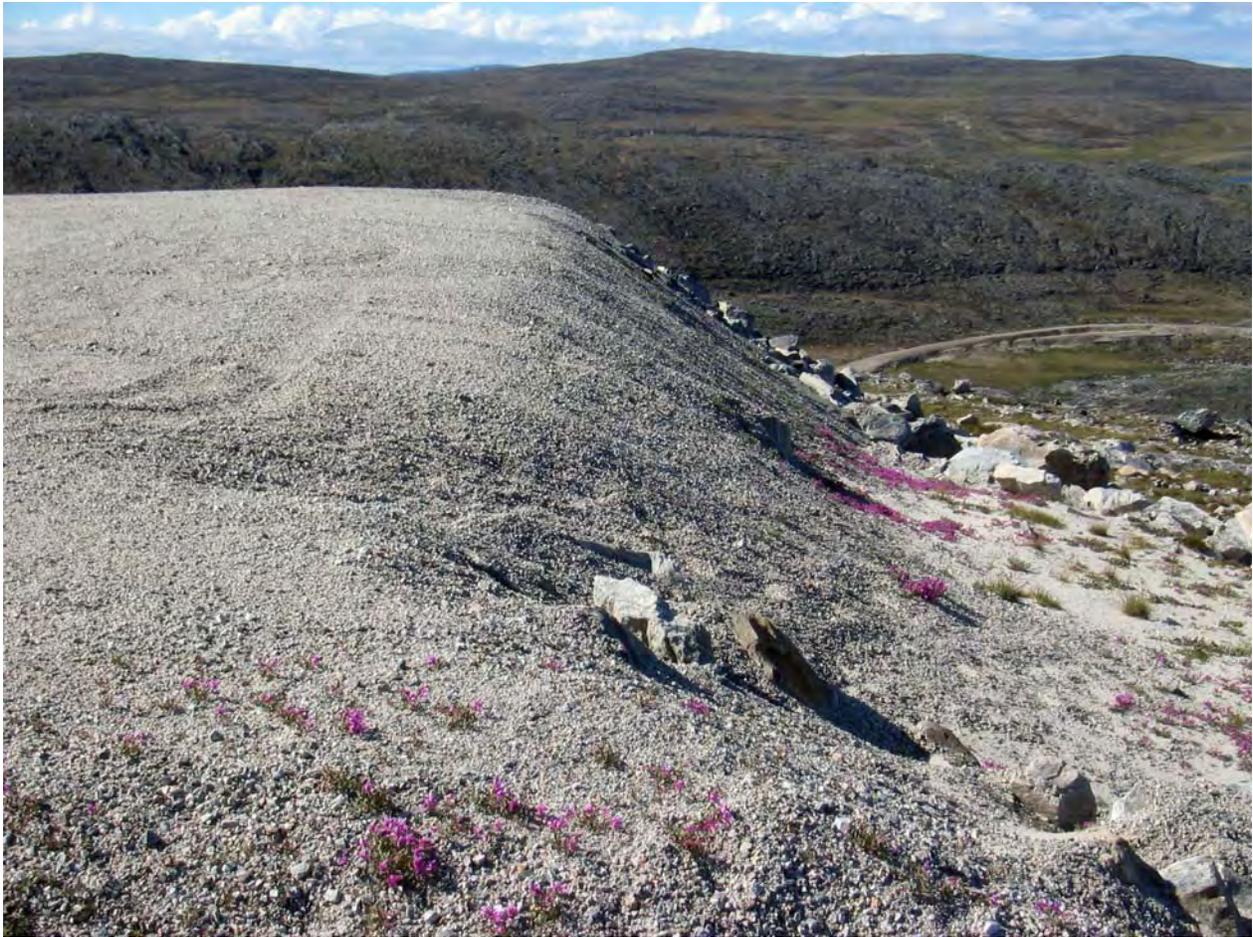
La piste de Kangiqsujjuaq ne montre pas de signe de dégradation découlant de la fonte du pergélisol. Les seuls problèmes observés sont mineurs et semblent attribuables à l'usure du temps et aux procédures d'entretien de la piste.

Figure 75 Couche de MG-20b et affaissement sur les talus du remblai de la piste de Kangiqsujjuaq

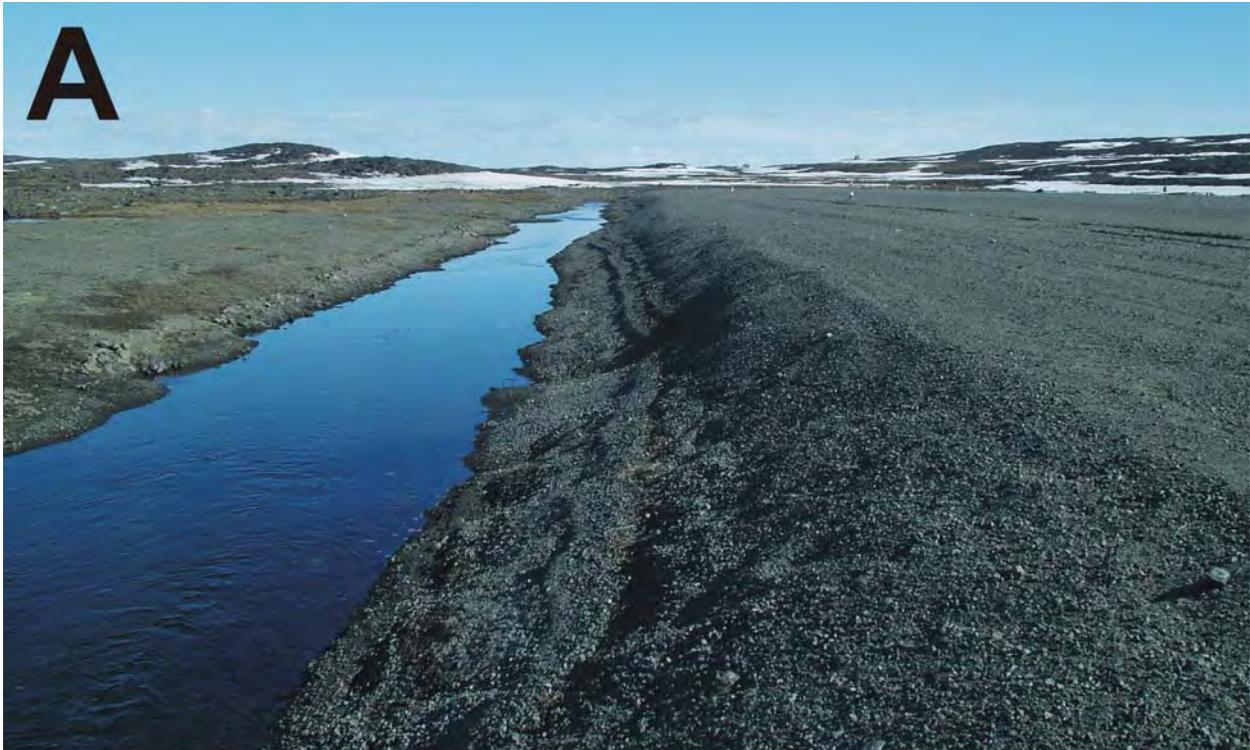
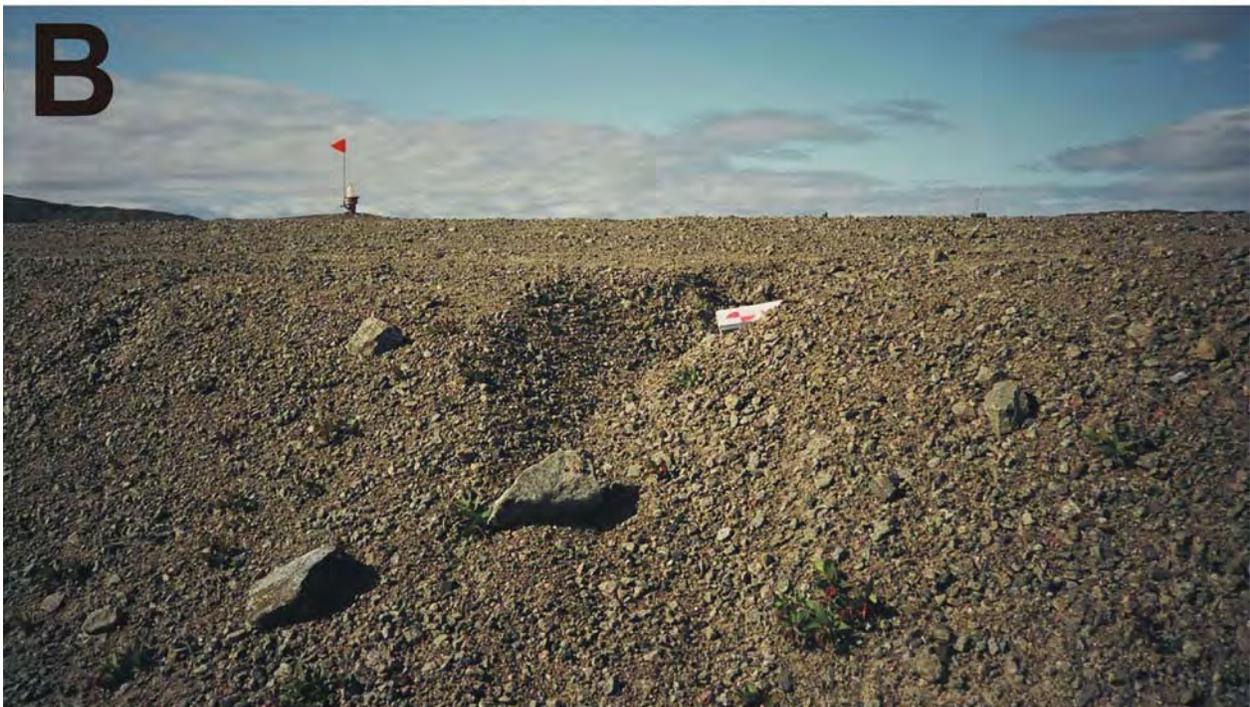
Figure 82 Exemple de problèmes liés au drainage et à l'hydrographie

A- Marques d'inondation d'un fossé longeant la piste d'atterrissage ;
B- Érosion sur le flanc de la piste.

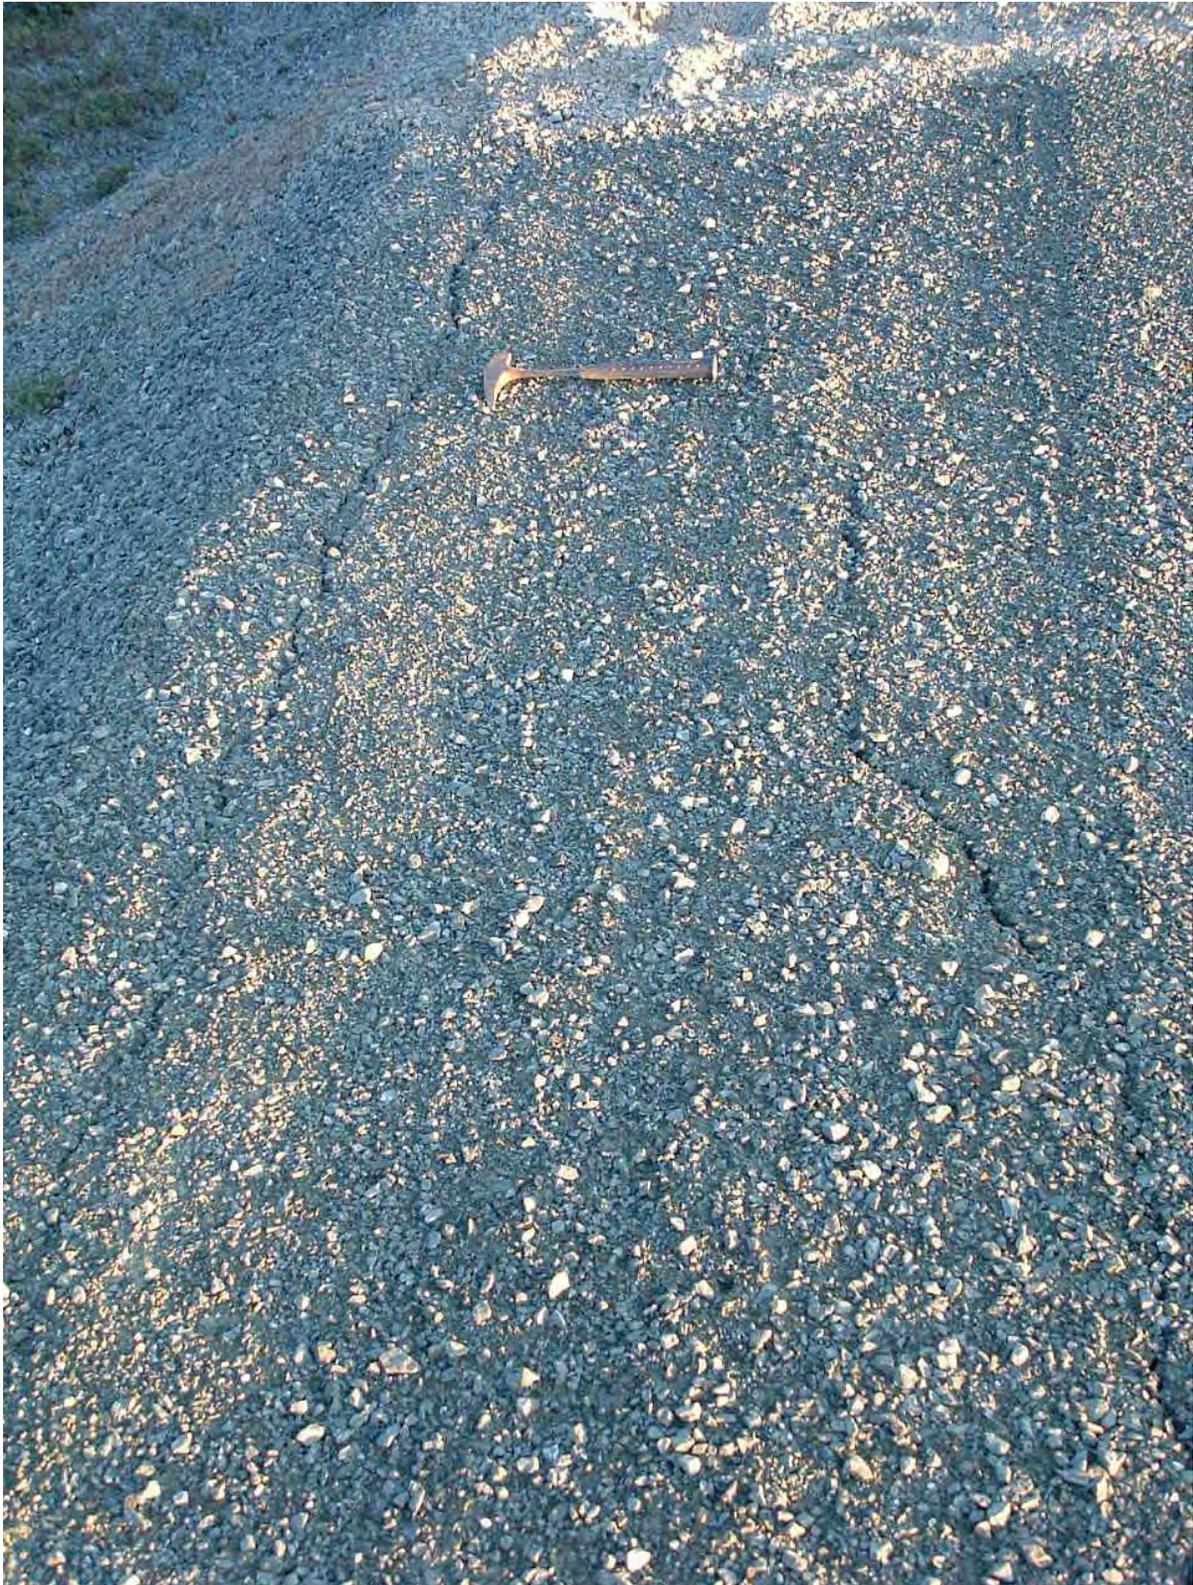
Figure 90 Fissures de tension dans la zone construite en déblai de la piste d'atterrissage de Kangirsuk
