L'impact du réchauffement climatique sur les aéroports du Nunavik : caractéristiques du pergélisol et caractérisation des processus de dégradation des pistes.

Allard, M., Fortier, R., Sarrazin, D., Calmels, F., Fortier, D., Chaumont, D., Savard, J.P. et A. Tarussov

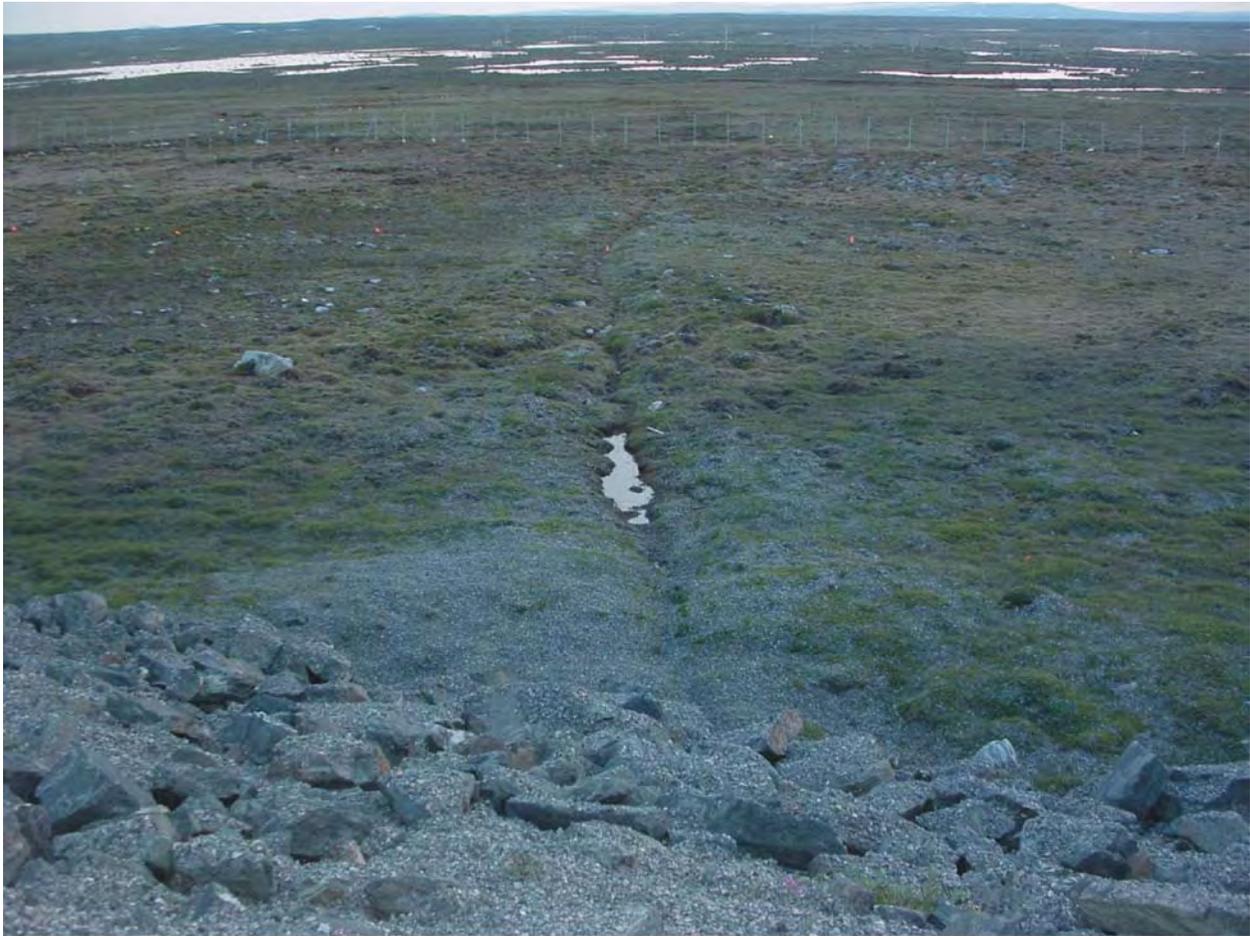
Figure 105 Coin de glace passant sous la piste d'atterrissage d'Aupaluk

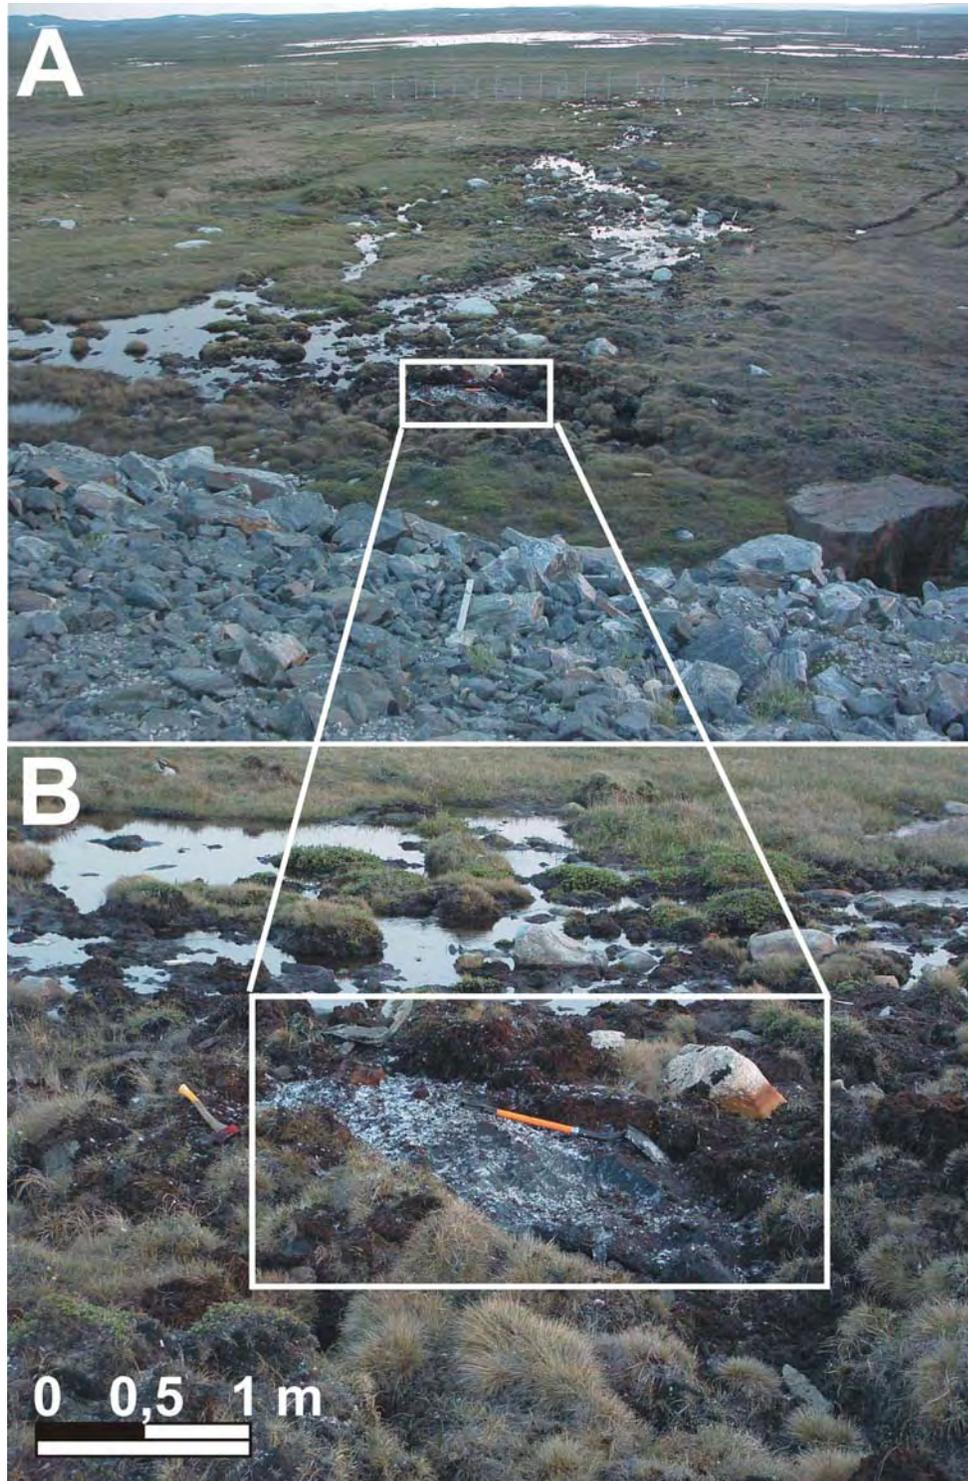
Figure 110 Drainage dans le secteur sud-ouest de la piste d'atterrissage d'Aupaluk

a- Zone de buttes cryogènes saisonnières à la sortie du canal de drainage;
b- Noyau de glace constituant une butte cryogène (frost blister).

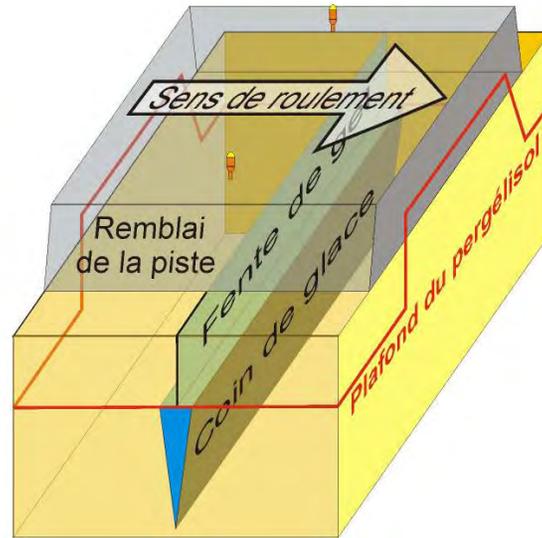
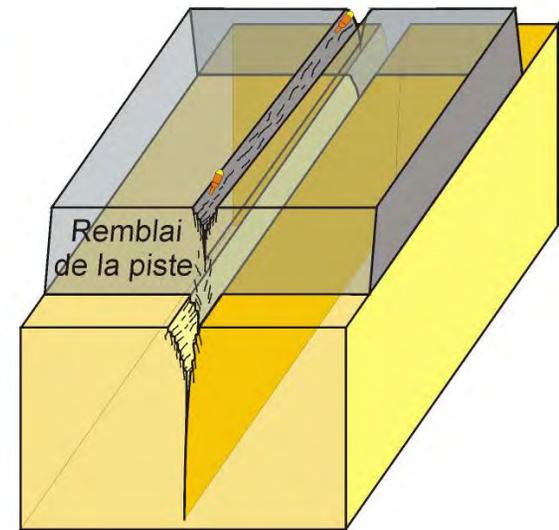
La figure 118 synthétise la problématique des coins de glace pour la piste d'atterrissage d'Aupaluk. Advenant une dégradation des coins de glace pour une raison hydrographique ou climatique, la piste pourrait être significativement endommagée.

Figure 118 Diagramme synthèse de la situation de la piste d'Aupaluk

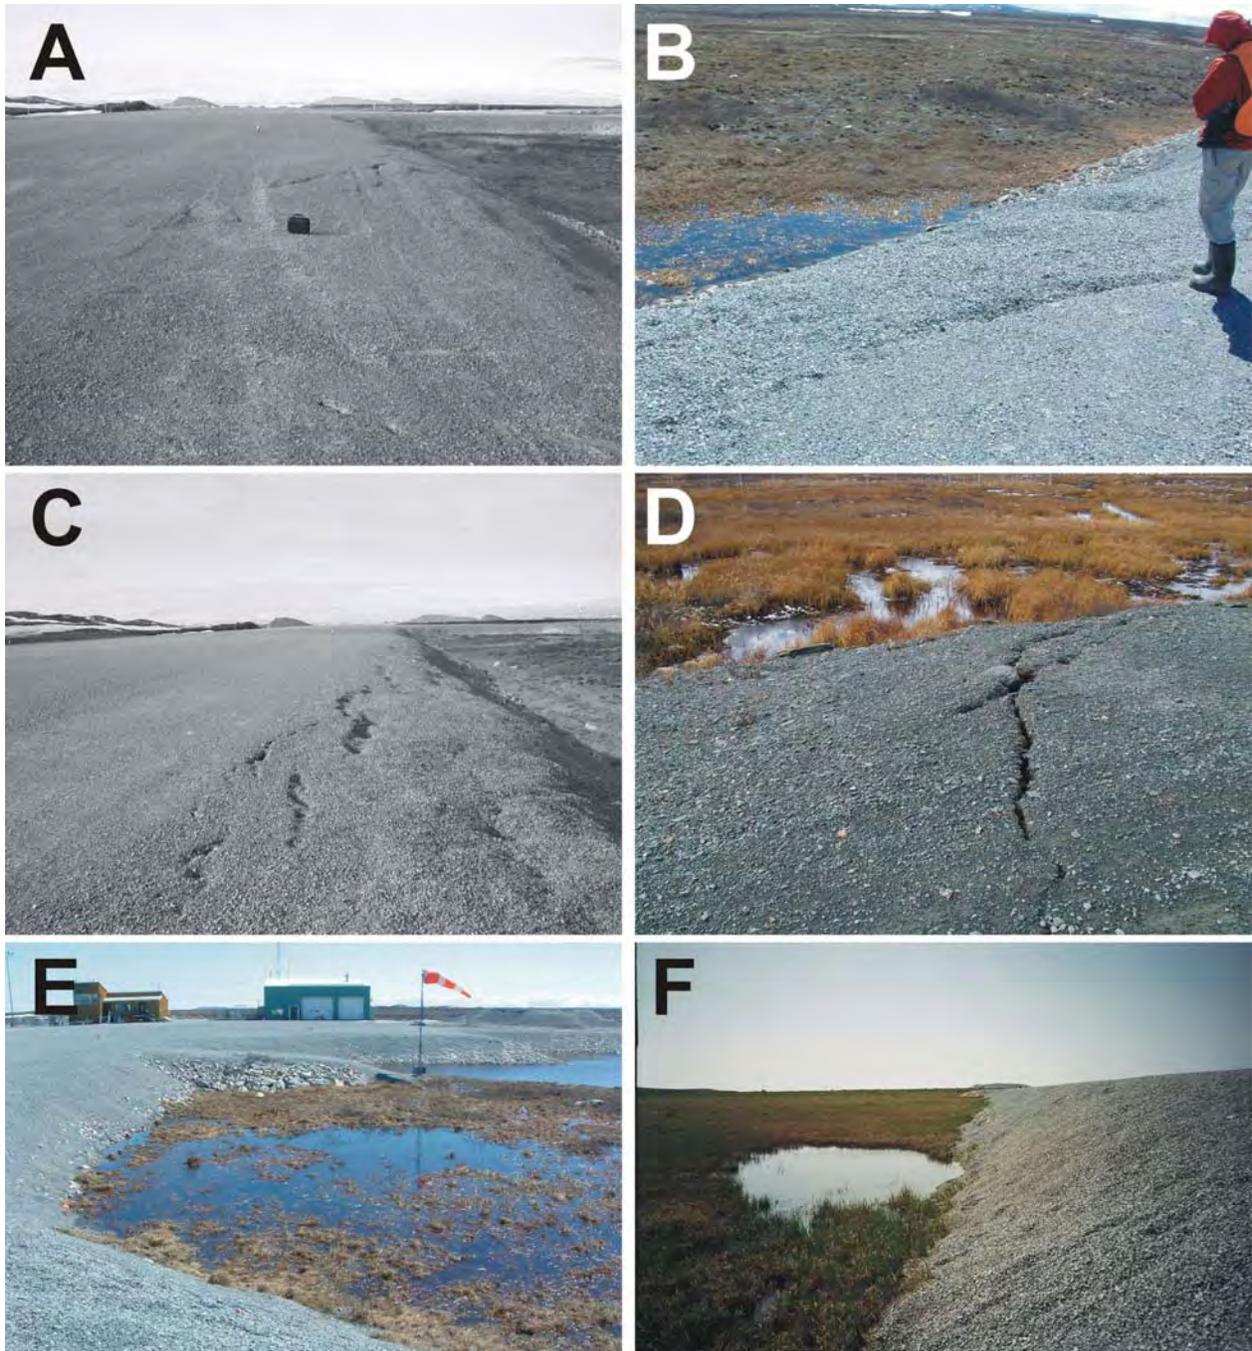
De grandes quantités de MG-20b recouvrent les talus de la piste tandis que beaucoup de cailloux se retrouvent dans les champs avoisinants (Figure 119 F). Ceci est dû au déneigement par la grappe et la souffleuse durant l'hiver. Enfin, il est à noter qu'un rechargement partiel de la piste en granulats (MG-20) a eu lieu en juillet 2004, lors de notre principale période de travaux sur le terrain.

Figure 119 Diverses formes de dégradation sur la piste de Tasiujaq

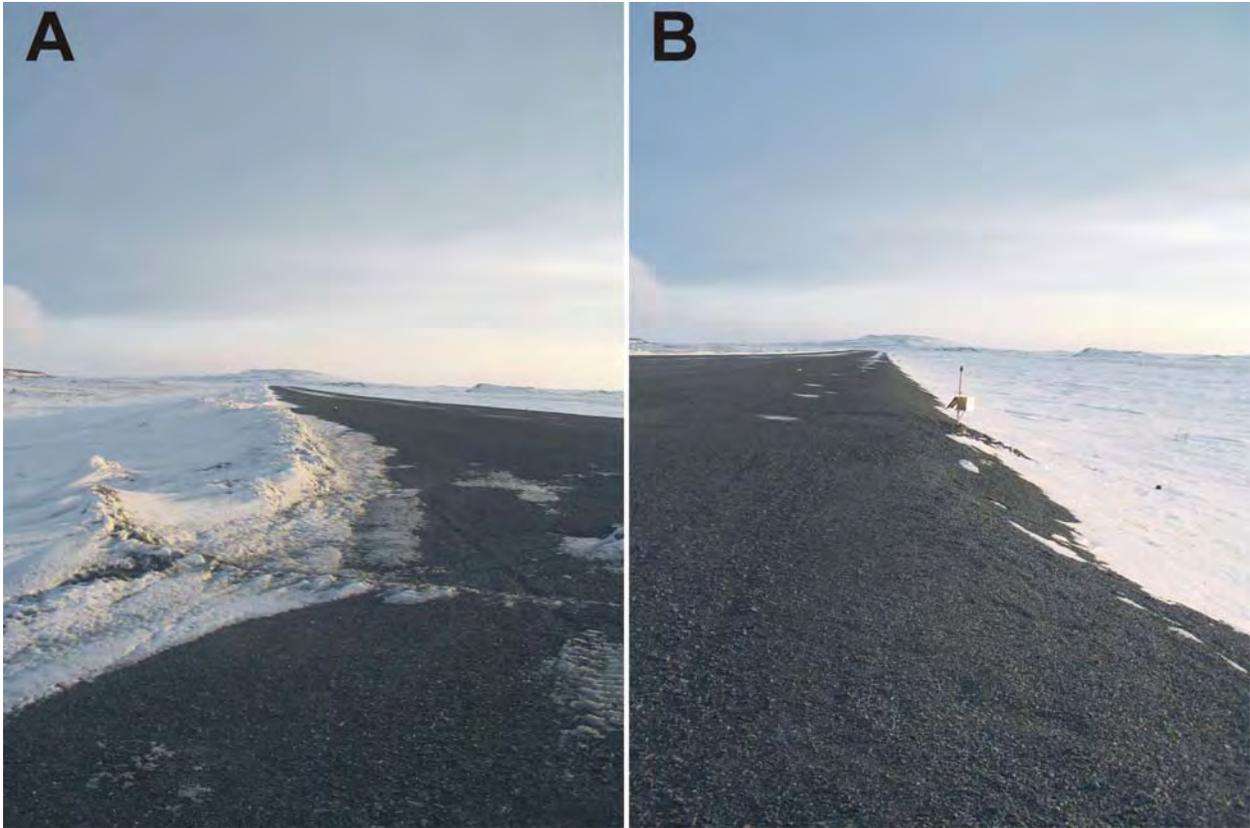
Figure 135 Accumulation de neige sur les bordures de la piste de Tasiujaq

- a- Épais couvert neigeux du côté est ;
- b- moindre couvert neigeux du côté ouest.

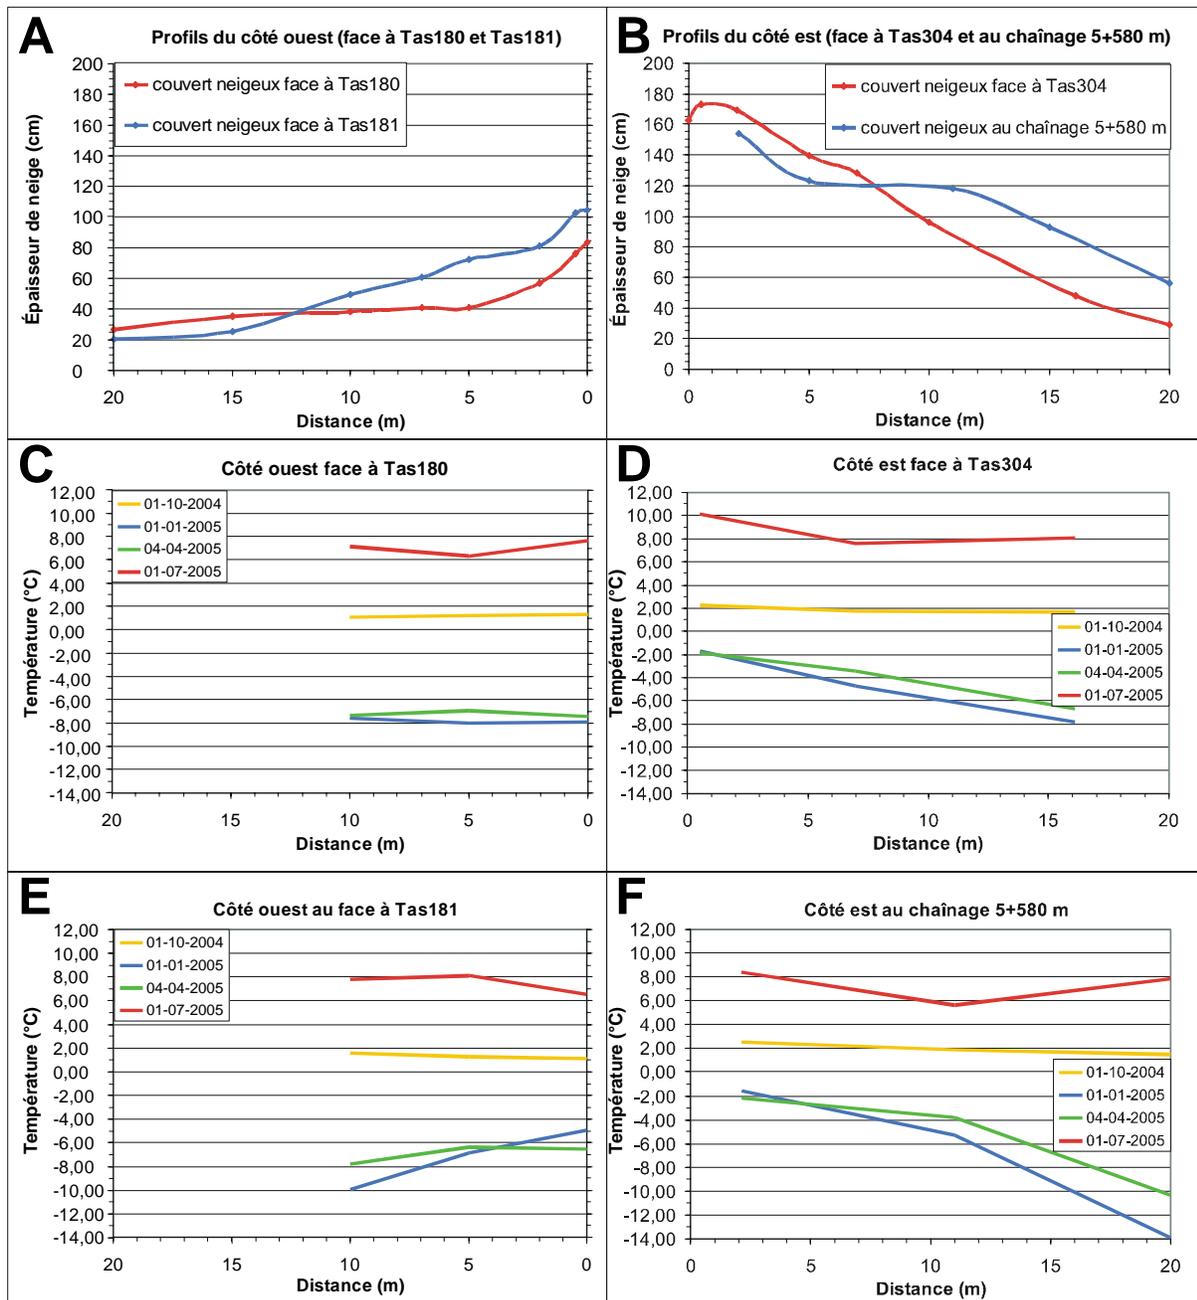
Figure 136 Enneigement des talus de la piste d'atterrissage de Tasiujaq
