L'impact du réchauffement climatique sur les aéroports du Nunavik : caractéristiques du pergélisol et caractérisation des processus de dégradation des pistes.

Allard, M., Fortier, R., Sarrazin, D., Calmels, F., Fortier, D., Chaumont, D., Savard, J.P. et A. Tarussov

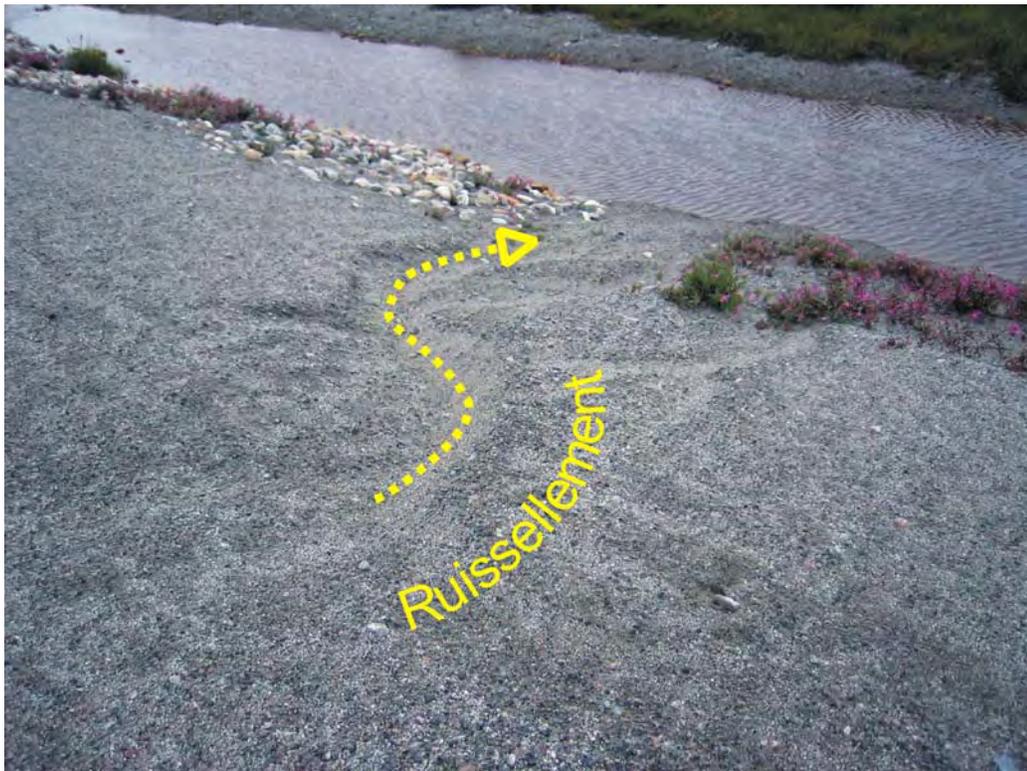
En Juin 2005, nous avons pu observer diverses formes de dégradation sur la piste. D'une part, il y avait des affaissements (Figure 12), aussi bien sur les bordures nord que sud, mais également des incisions faites par le ruissellement dans le talus sur le flanc nord (Figure 13). De multiples fissures de tension ont été observées sur la bordure sud (Figure 14). Enfin, les promontoires en bout de piste, sur lesquels sont installées les balises lumineuses, semblaient également être sujets à des déplacements (Figure 15).

Figure 13 Incisions dues au ruissellement dans les talus côtés nord de la piste d'Inukjuak

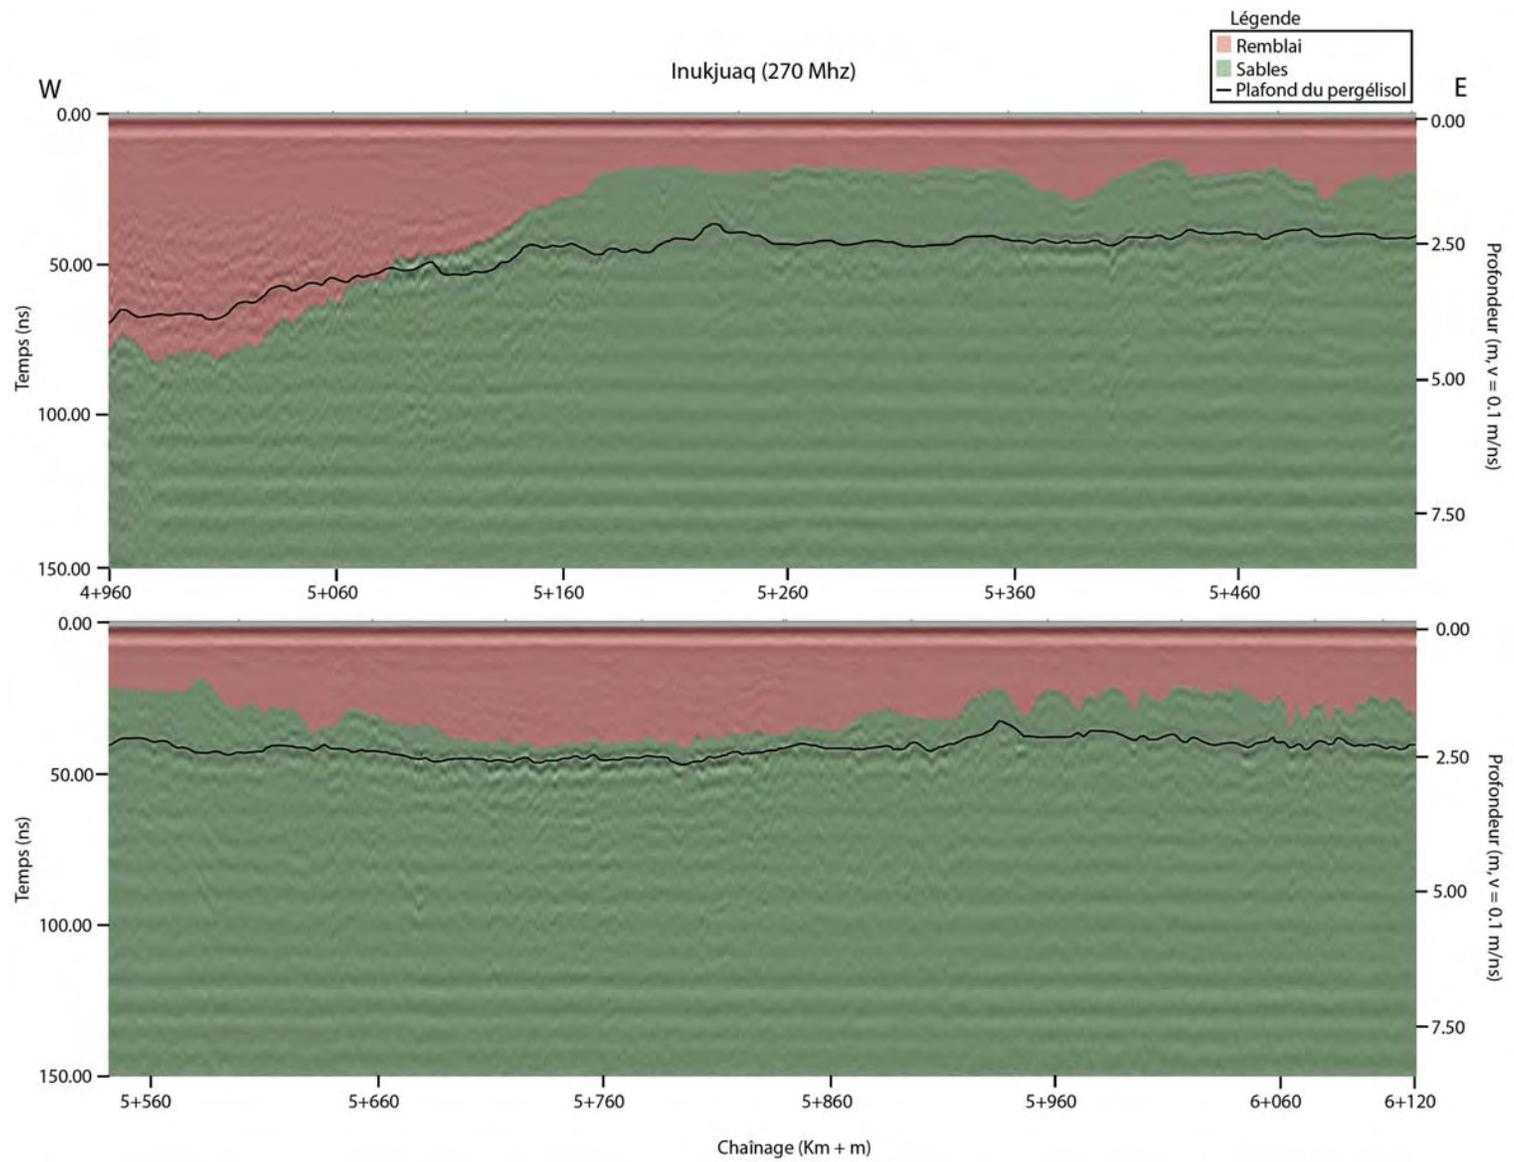
Le profil au géoradar produit par Inspection Radar Inc. (Figure 17) suggère que le front de dégel saisonnier sous la piste se propage jusque dans le terrain naturel. Le profil suggère également que les dépôts sont exclusivement sableux sous plusieurs mètres de profondeur.

Figure 17 Profil au géoradar de la piste d'Inukjuaq

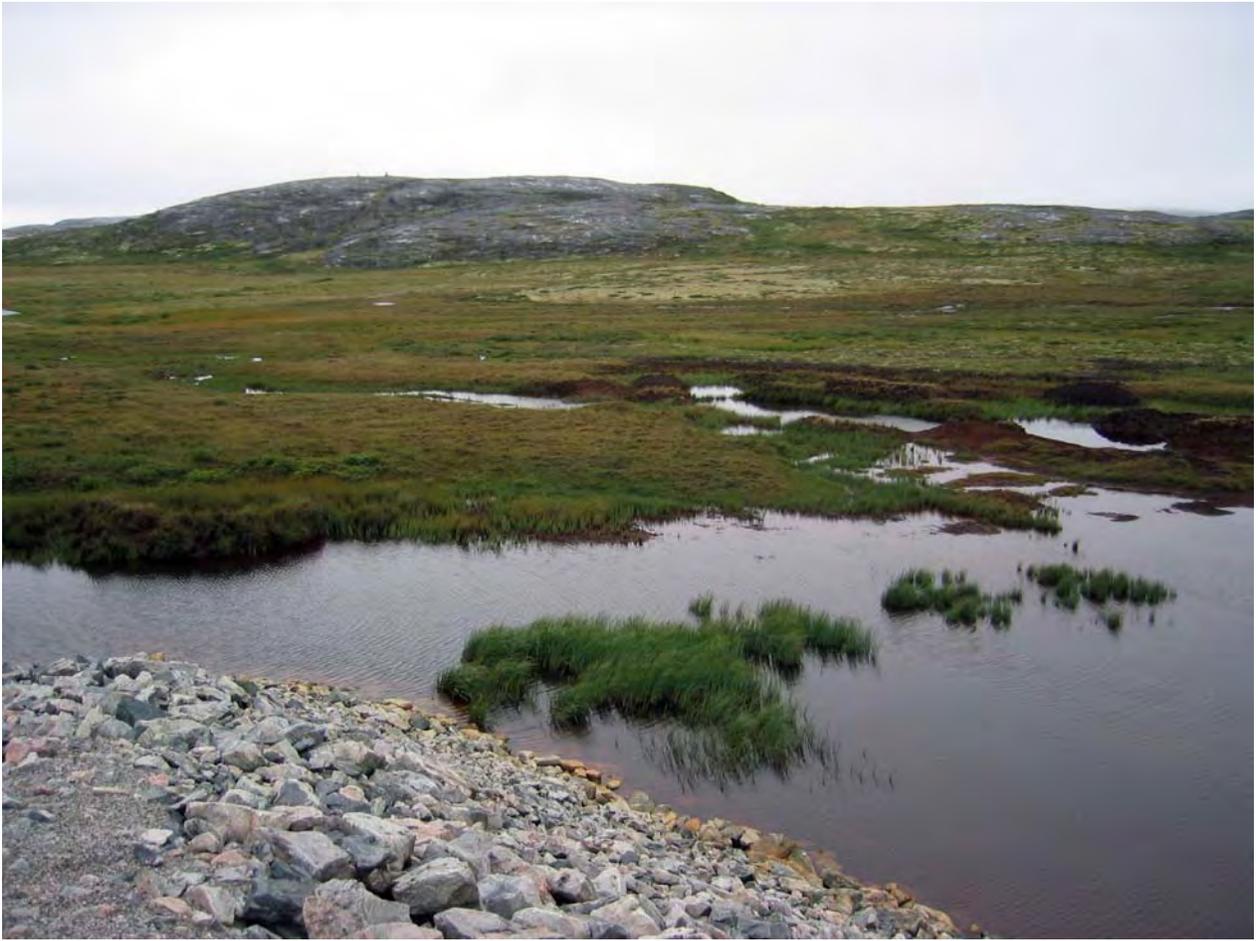
Figure 18 Mare baignant le pied du talus, à l'extrémité ouest de la piste d'Inukjuak

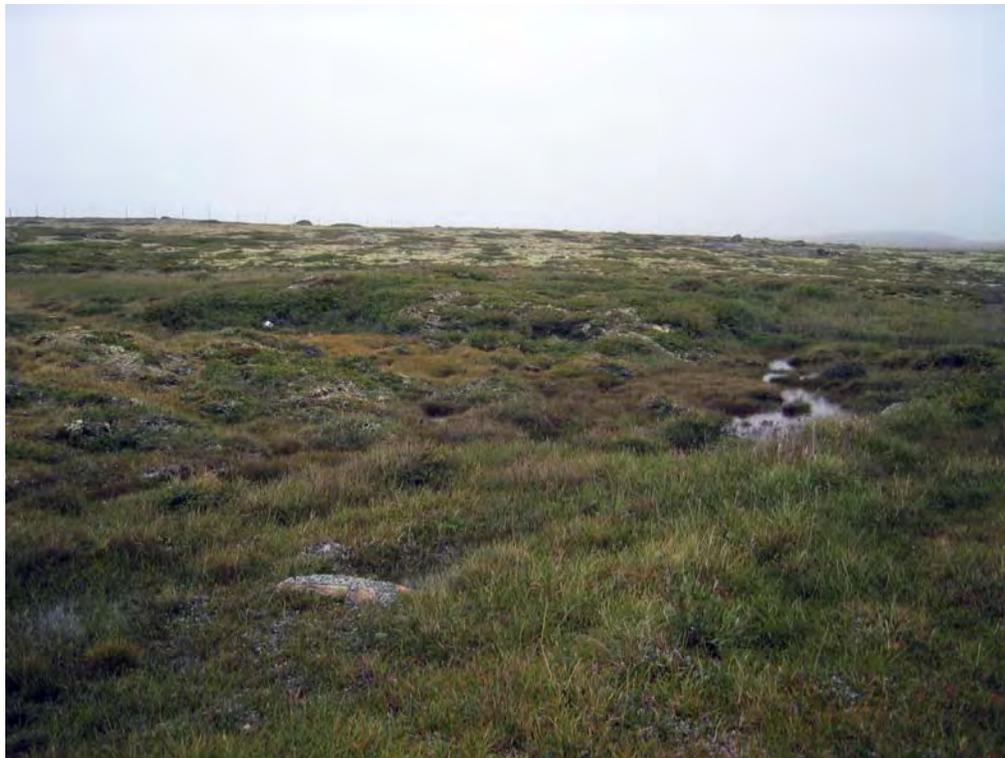
Figure 21 Butte de pergélisol à proximité de la bordure nord de la piste

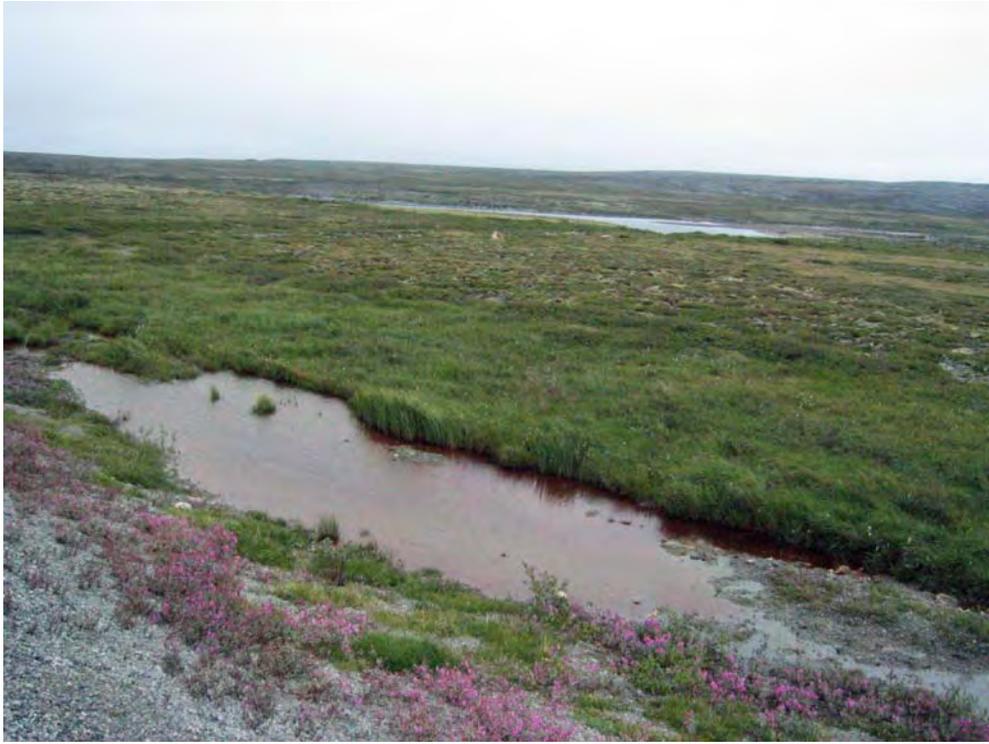
Figure 22 Mare et fossé de drainage saturé en eau en bordure sud de la piste

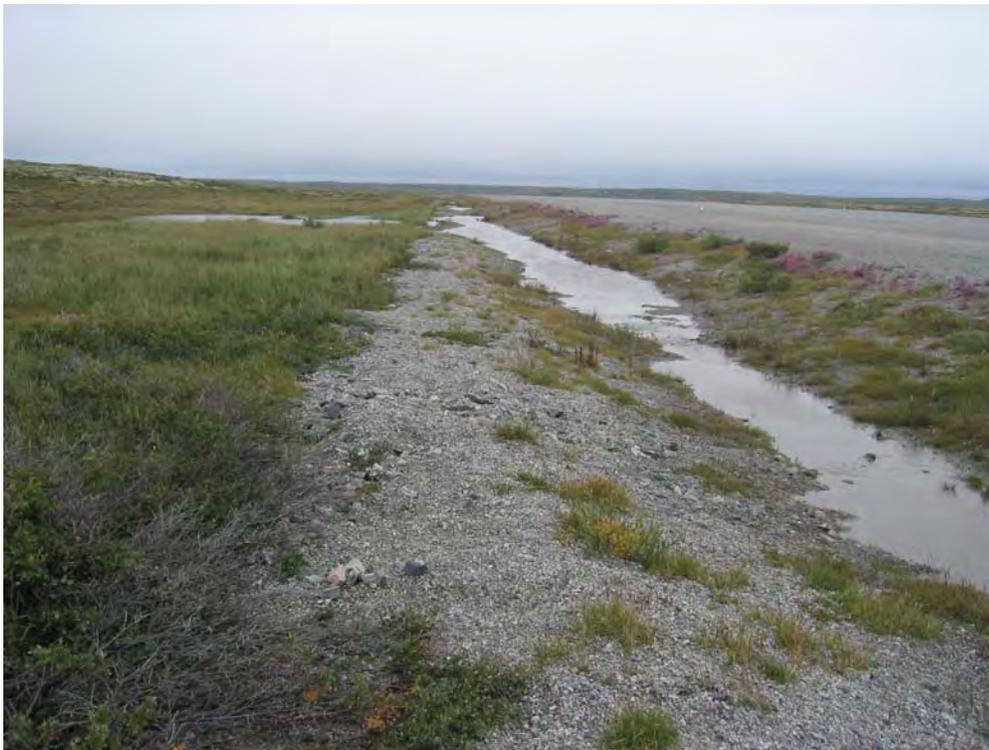
Figure 23 Fossé contenant de l'eau en bordure nord de la piste

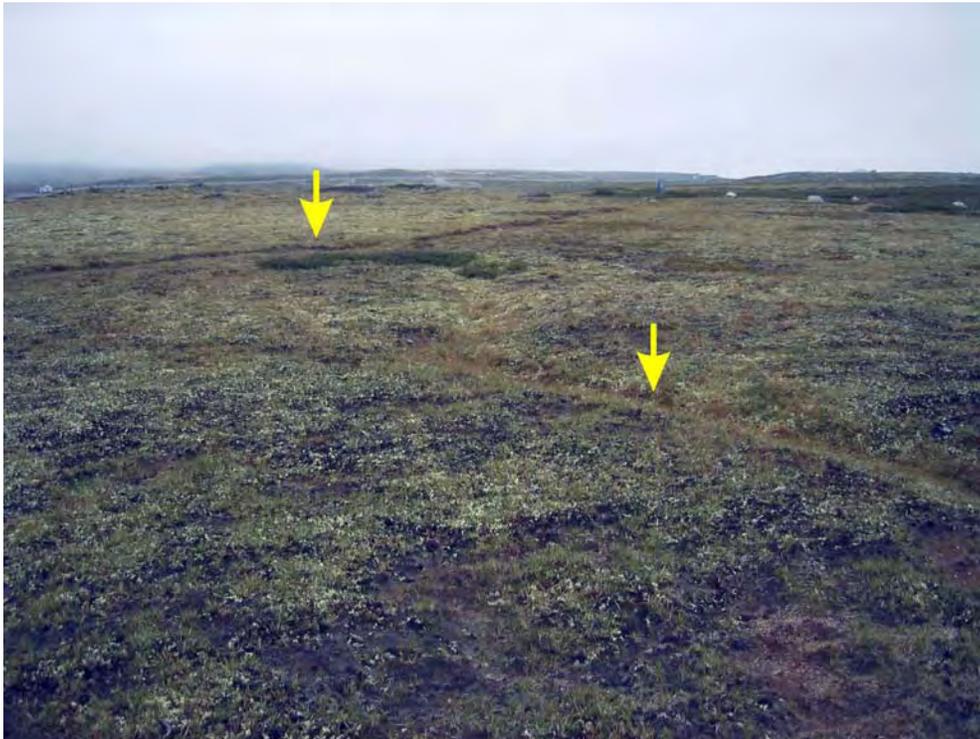
Figure 25 Fente de gel dans une terrasse sableuse sur la terrasse au sud de la piste

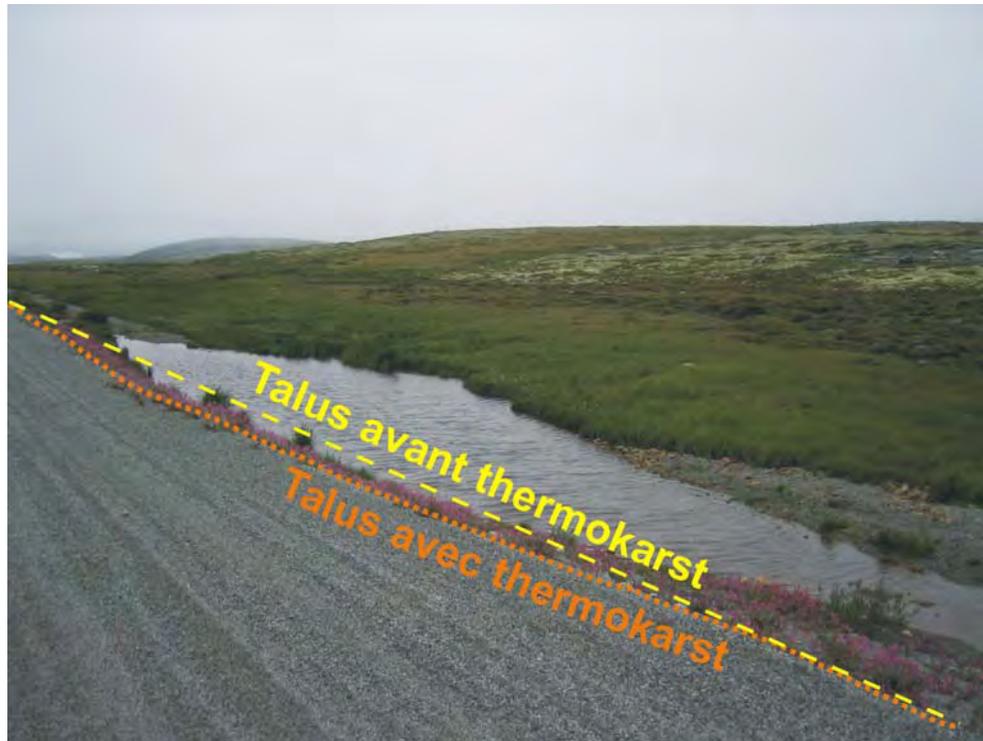
Figure 26 Processus thermokarstique associé à un affaissement du talus en bordure nord de la piste

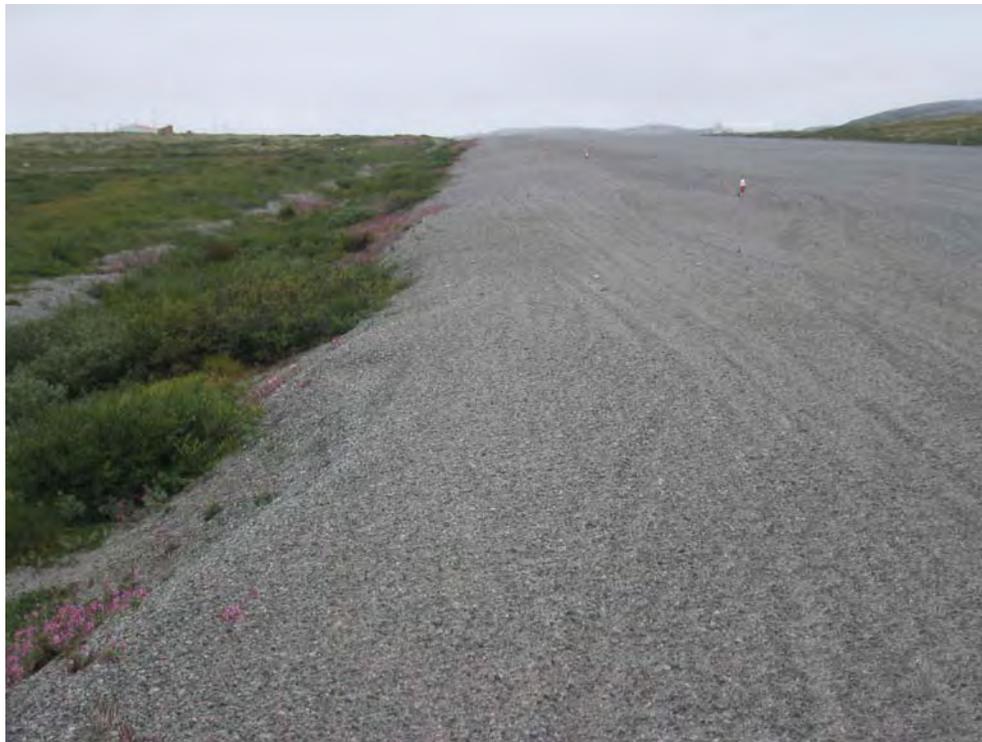
Figure 27 Végétation arbustive sur le talus du côté sud de la piste, indice d'un couvert neigeux important durant l'hiver.

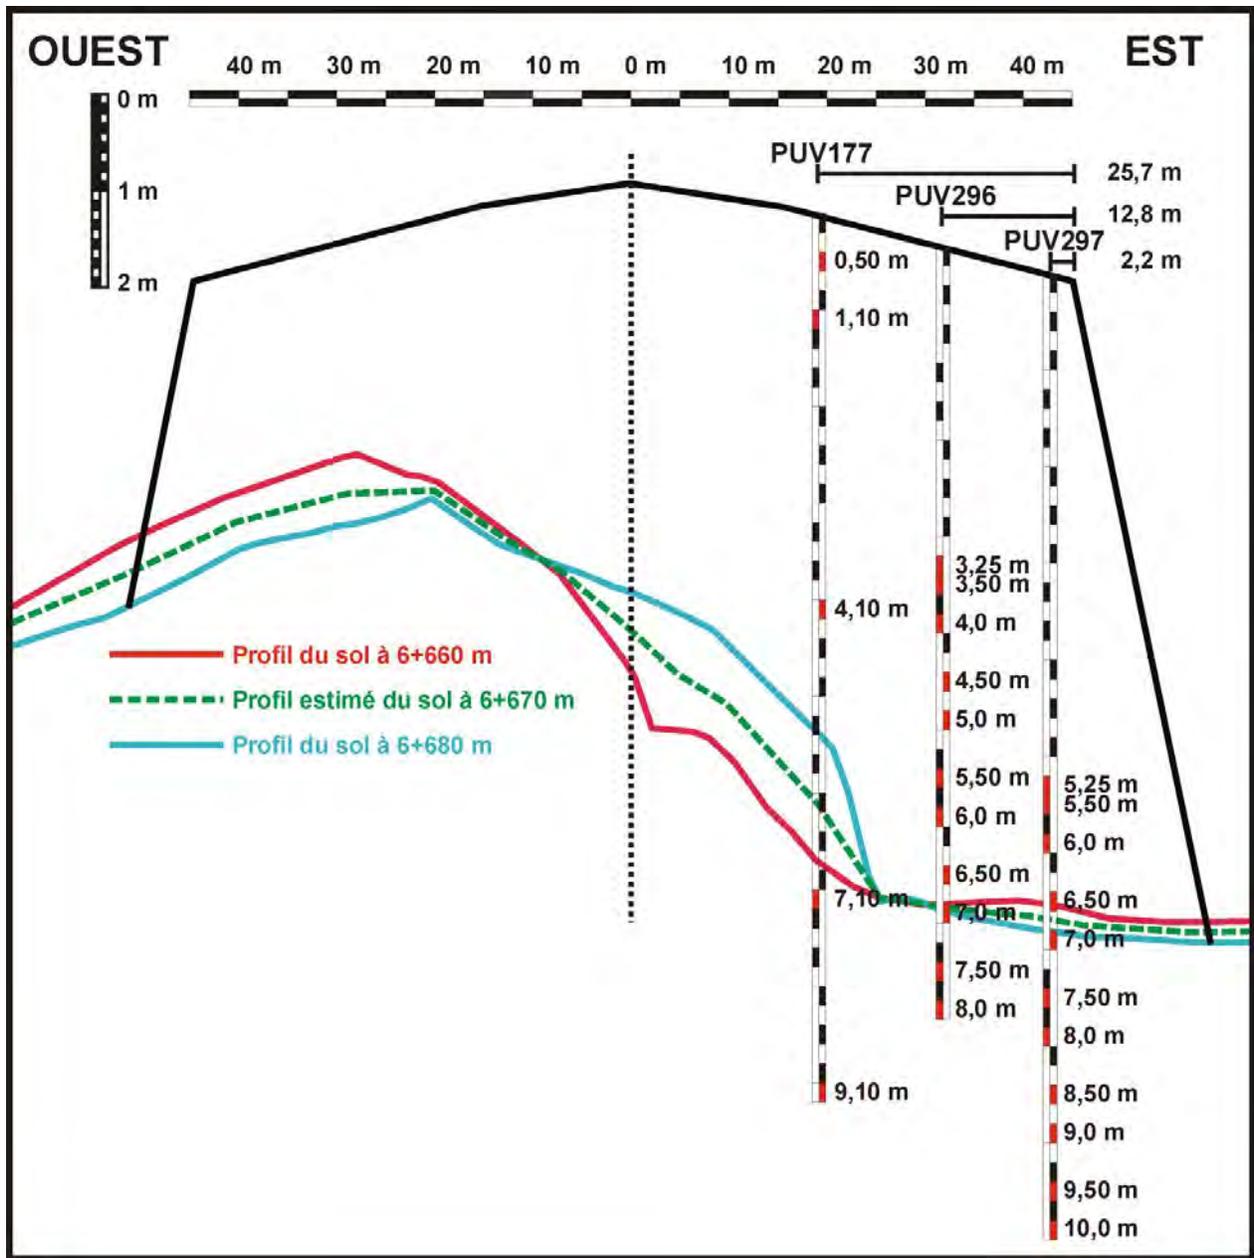
Figure 31 Coupe transversale du remblai au chaînage 6+670 m

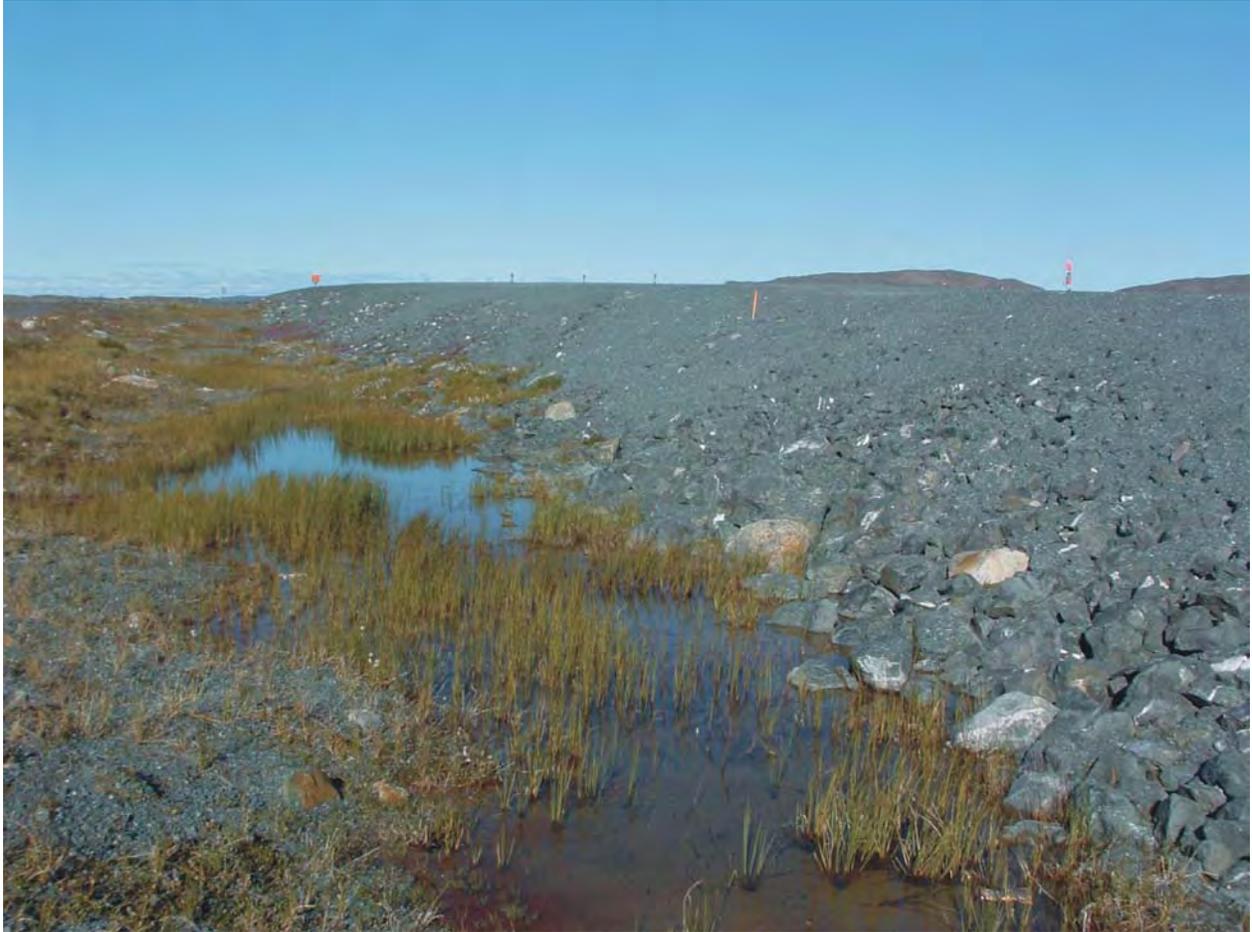
Figure 40 Fossé de drainage de la section est, côté nord, de la piste d'Akulivik

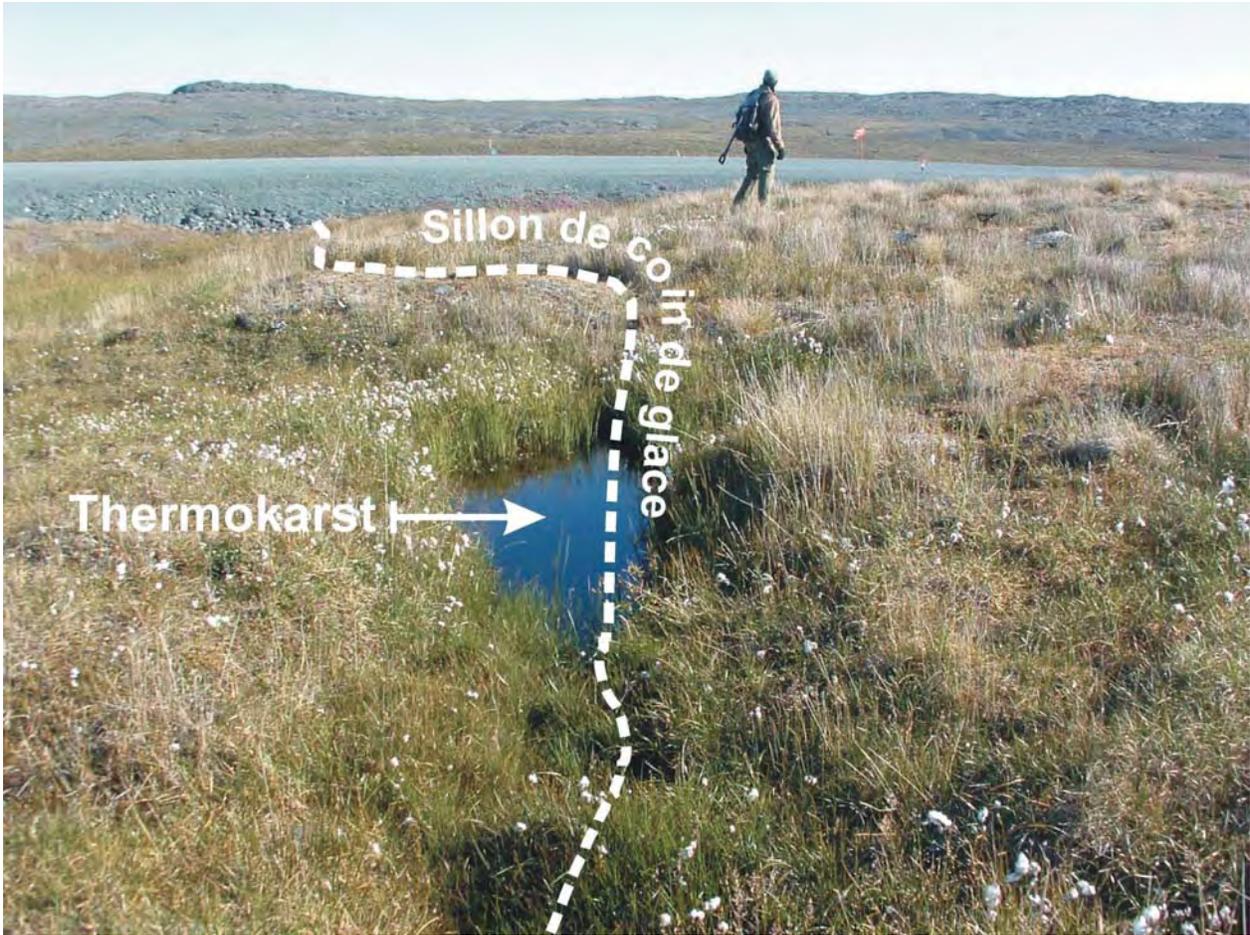
Figure 41 Sillon de coin de glace avec processus thermokarst

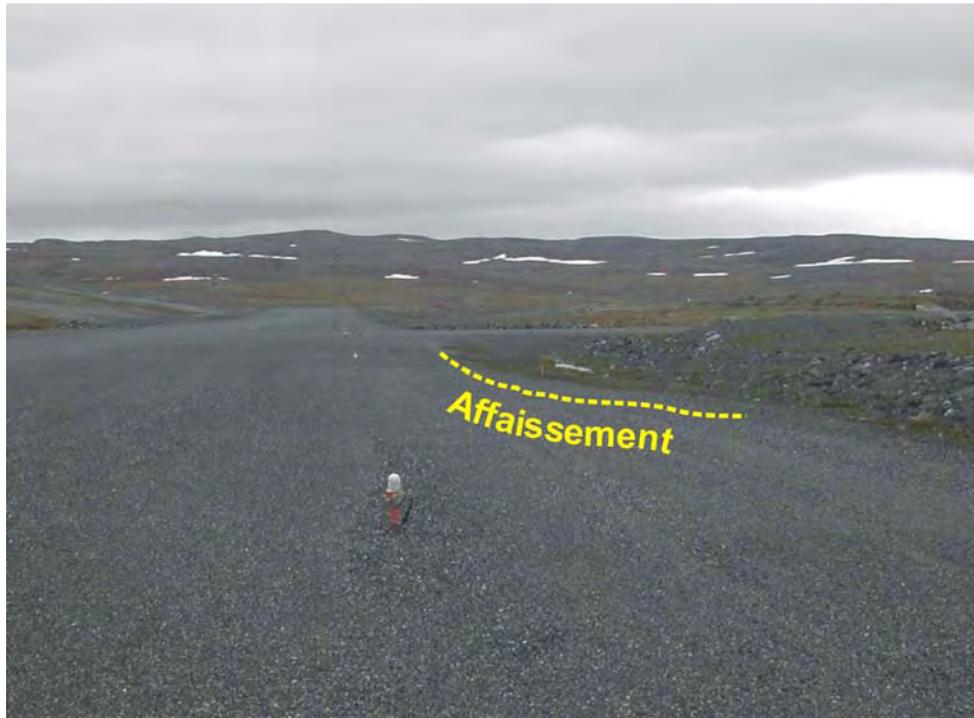
La première zone détériorée englobe le flanc nord de la voie de circulation et l'accotement ouest de la piste, au nord de la voie de circulation (Figure 55). À cet endroit, l'ouvrage repose sur du till, un matériau sensible au dégel. D'après les plans et selon notre observation de terrain, à cet endroit la moitié ouest de la piste, la moitié nord de la voie de circulation et une partie du tablier ont été construits en déblai, c'est-à-dire qu'on a décapé le till local d'une tranche atteignant jusqu'à un mètre d'épaisseur avant de déposer le remblai de 70 cm (notamment aux environs des chaînages 2+750 à 2+800). Les fossés ont été surcreusés dans le till. La dépression affecte près de 90 m de la piste et se propage jusqu'au centre de celle-ci.

Figure 55 Affaissement près de la voie de circulation de la piste de Salluit

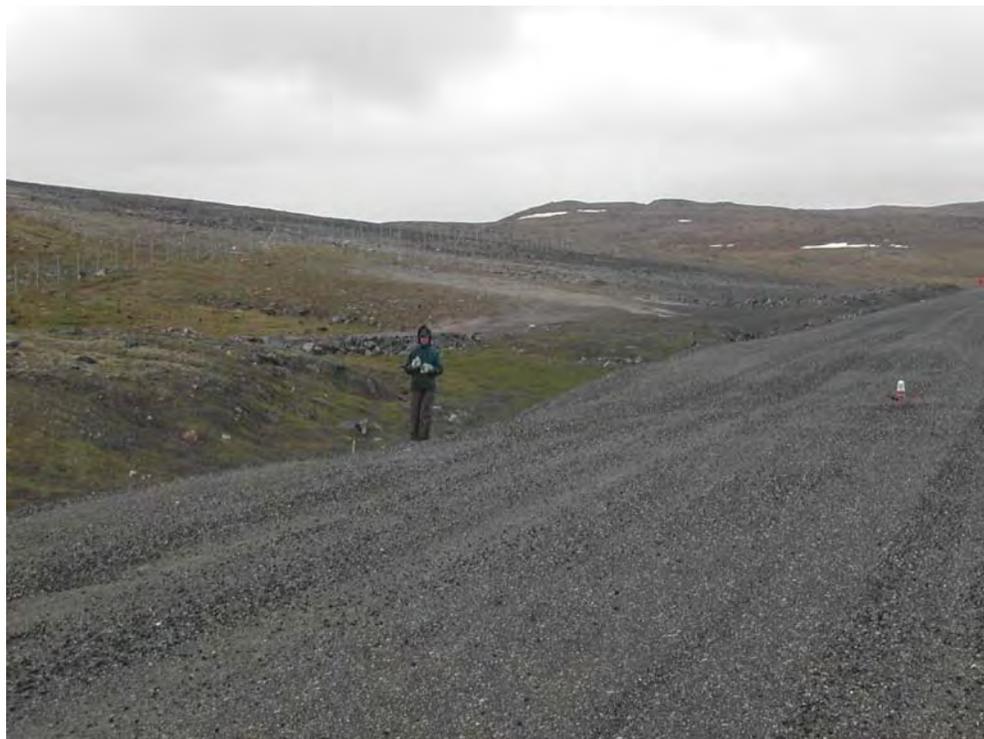
D'autres dépressions ont été observées à divers endroits tout au long de la bordure est de la piste (figure 56). Celles-ci s'accompagnent quasi automatiquement de la présence de mares en pied de remblai (Figure 57). Un des affaissements les plus notables est situé au droit d'un petit lac qui jouxte la piste, et un autre au niveau des deux ponceaux superposés situés au chaînage 2+040 m. Ces derniers montrent également des signes de tassement, étant basculés vers l'intérieur de la piste ; ils n'accomplissent plus leur fonction (Figure 58).

Figure 56 Affaissement sur la bordure est de la piste, près des pontceaux

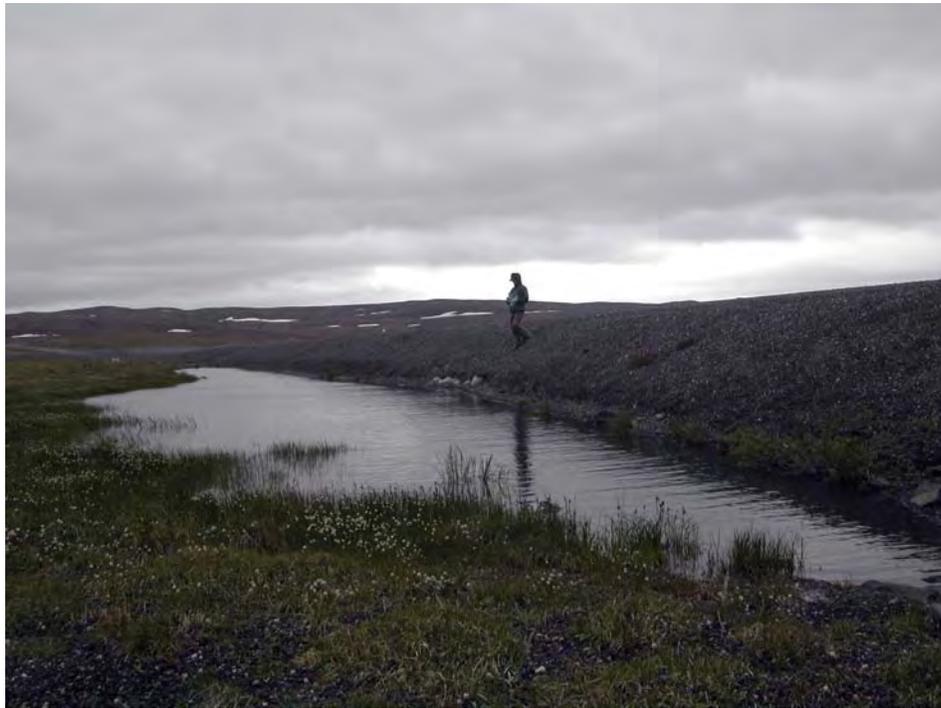
Figure 57 Mare à proximité d'une dépression sur la bordure est de la piste

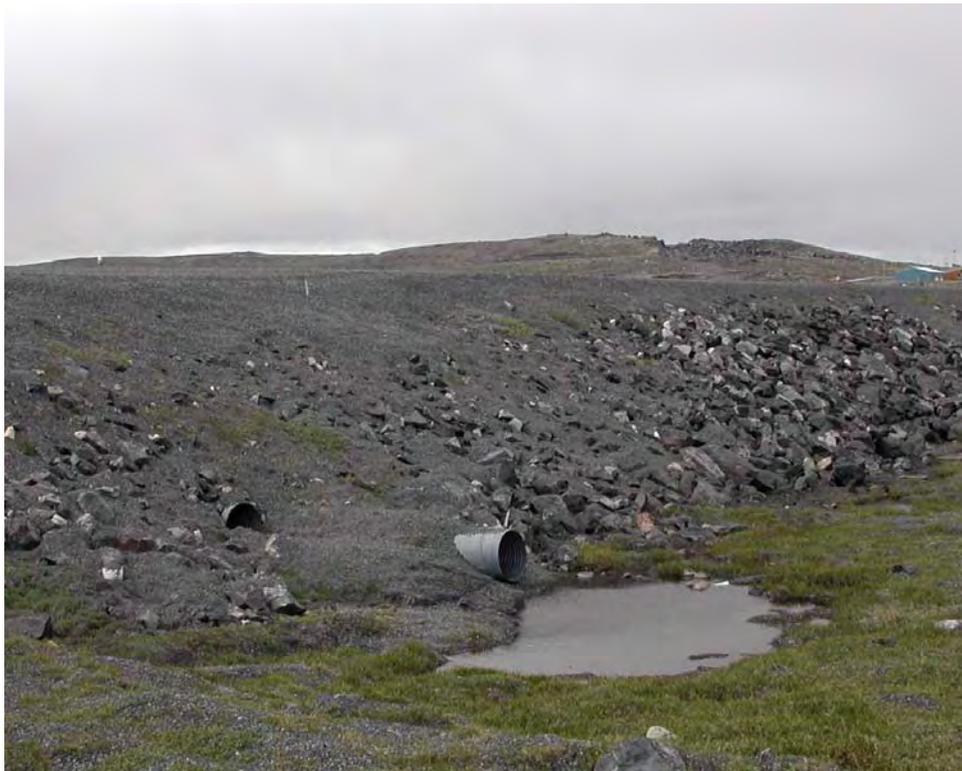
Figure 58 Ponceaux affaissés et inopérants au chaînage 2+040 m du côté est de la piste

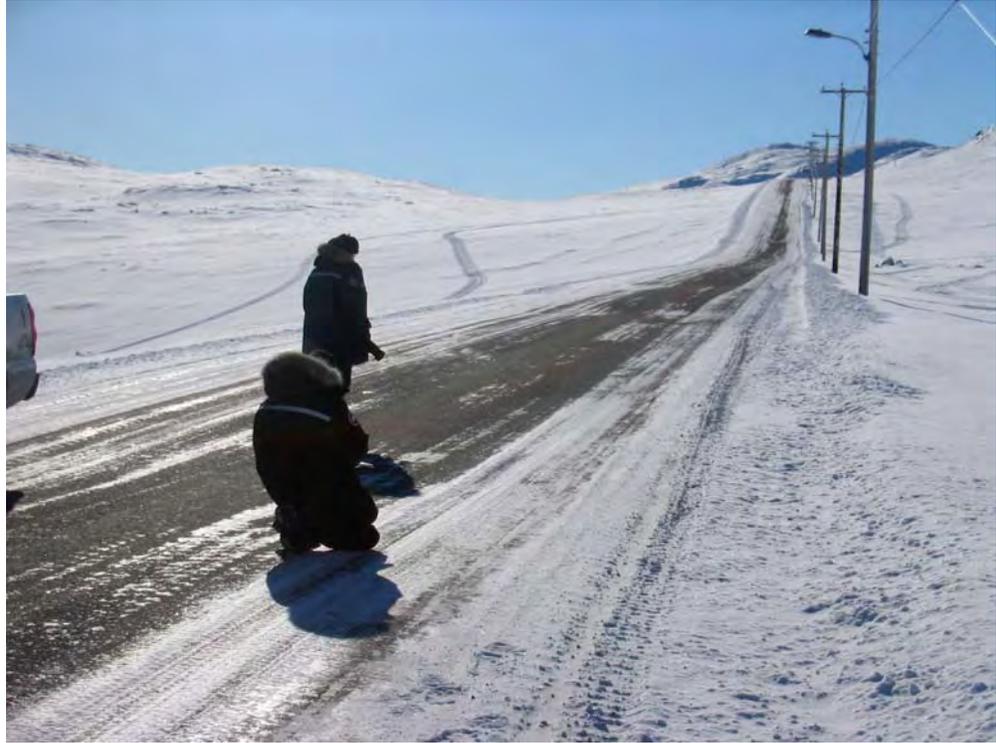
Sur la route d'accès, des affaissements importants accompagnés de processus de thermokarst se sont produits. Pavée en 2004, cette route a depuis subi des déformations importantes dues au tassement différentiel du pergélisol. Certaines petites déformations sont survenues dans des secteurs sur till dans la grande côte en descendant de l'aéroport, mais c'est principalement le tronçon inférieur sur argile marine très riche en glace qui est affecté (Figure 59). Lors d'une visite au début de juillet 2006, les employés de la municipalité comblaient les dépressions dans la route en ajoutant du gravier par-dessus l'asphalte

Figure 59 Tronçon de la route de l'aéroport sujet au tassement en hiver 2006

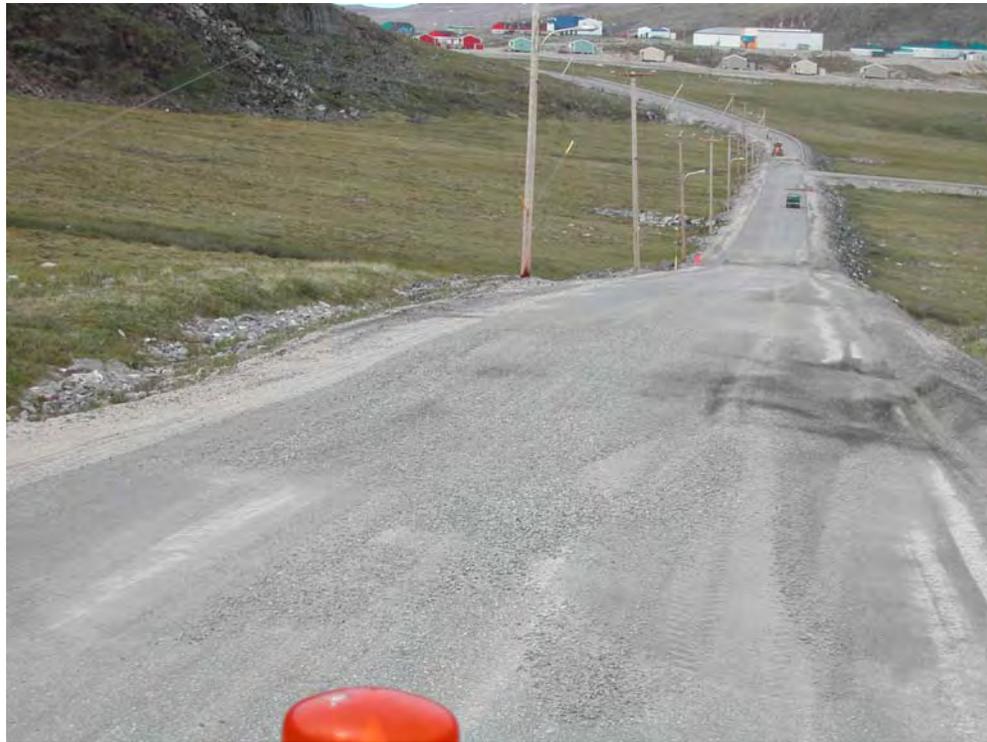
(Figure 60). De plus, le pergélisol dans ces argiles marines est sujet aux glissements de terrain de type « rupture de mollisol ». Un tel glissement s'est produit le 22 août 2006 près de la côte à l'entrée du village. La cicatrice se rend jusqu'à 10-15 m de la route et son agrandissement très probable en 2007 et 2008 risque de l'affecter (Figure 61). L'équipe du professeur G. Doré mène actuellement des expériences de stabilisation sur cette route par l'usage de remblais à convexion, de drains de chaleur et de revêtements à albedo élevé, de couleur pâle.

Figure 60 Remplissage des dépressions par ajout de gravier par-dessus l'asphalte (juillet 2006)

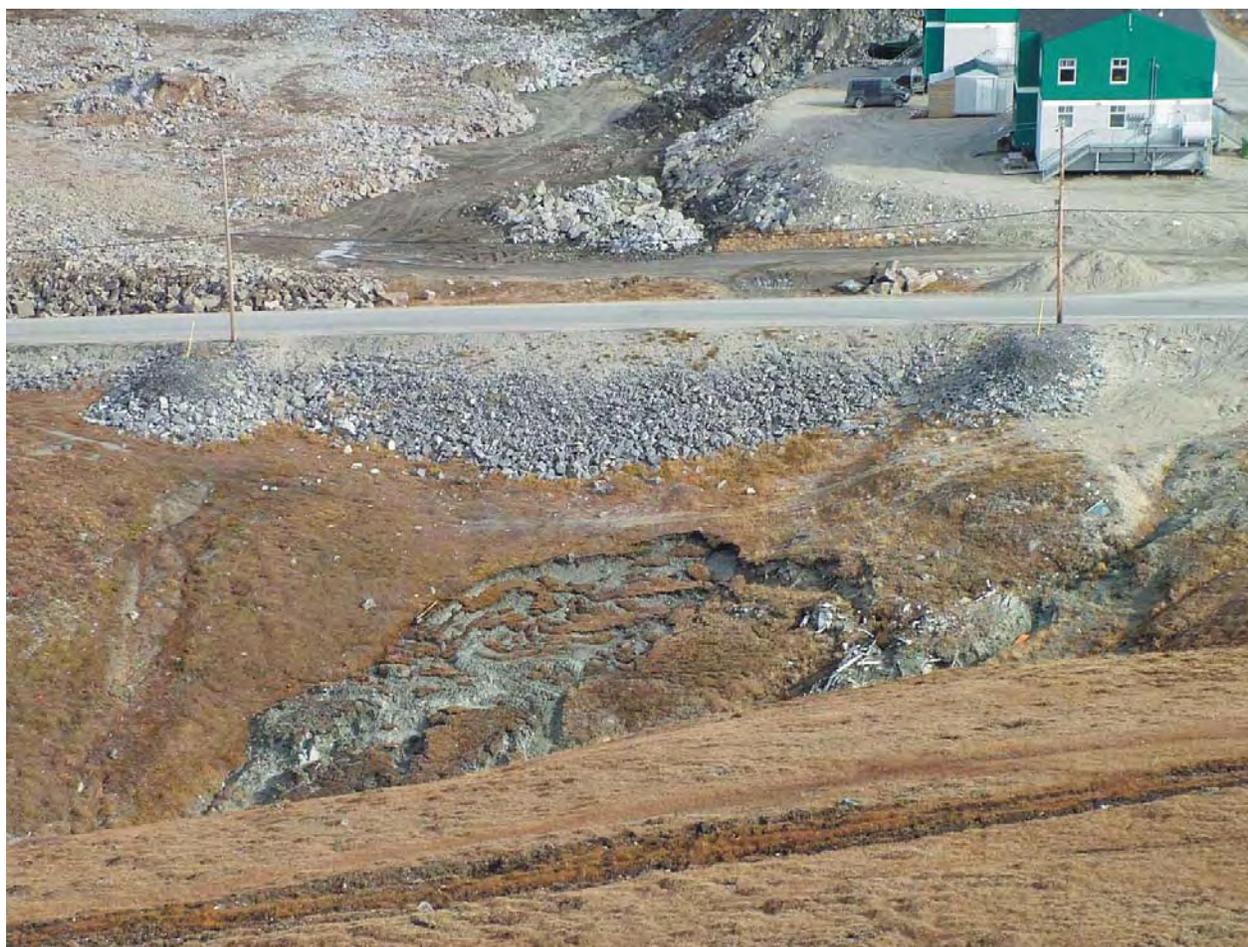
Figure 61 Glissement de terrain (fin août 2006) près de la côte à l'entrée du village

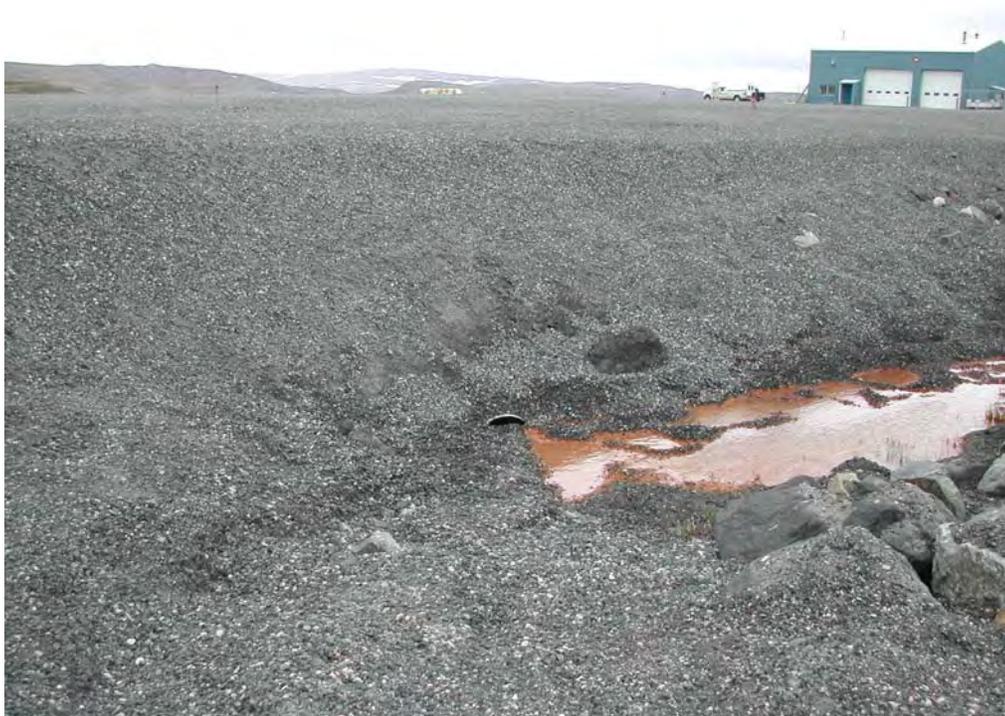
Figure 69 Colmatage du talus et du ponceau de la voie de circulation de la piste de Salluit

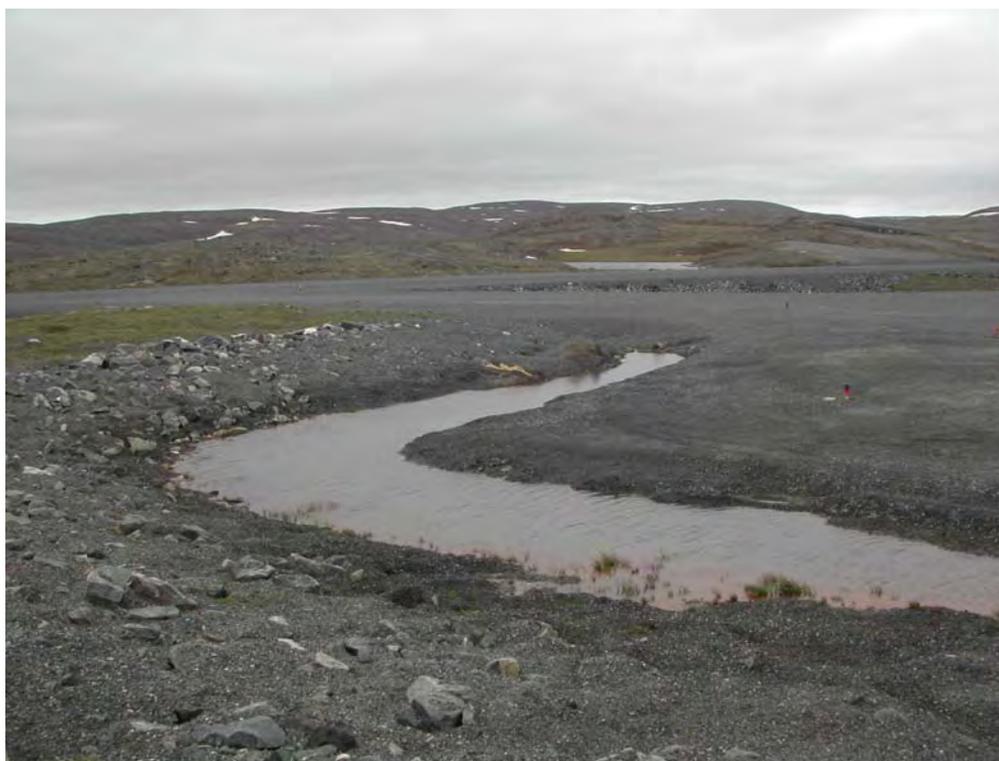
Figure 70 Inondation du secteur nord de la voie de circulation de la piste de Salluit

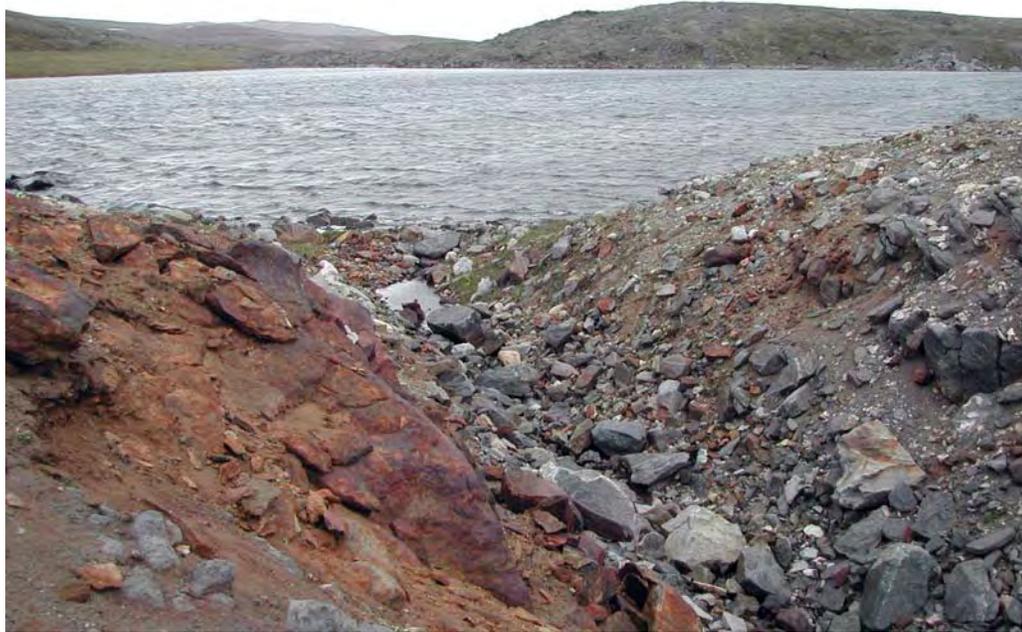
Figure 71 Exutoire bouché du lac proche du côté est de la piste de Salluit

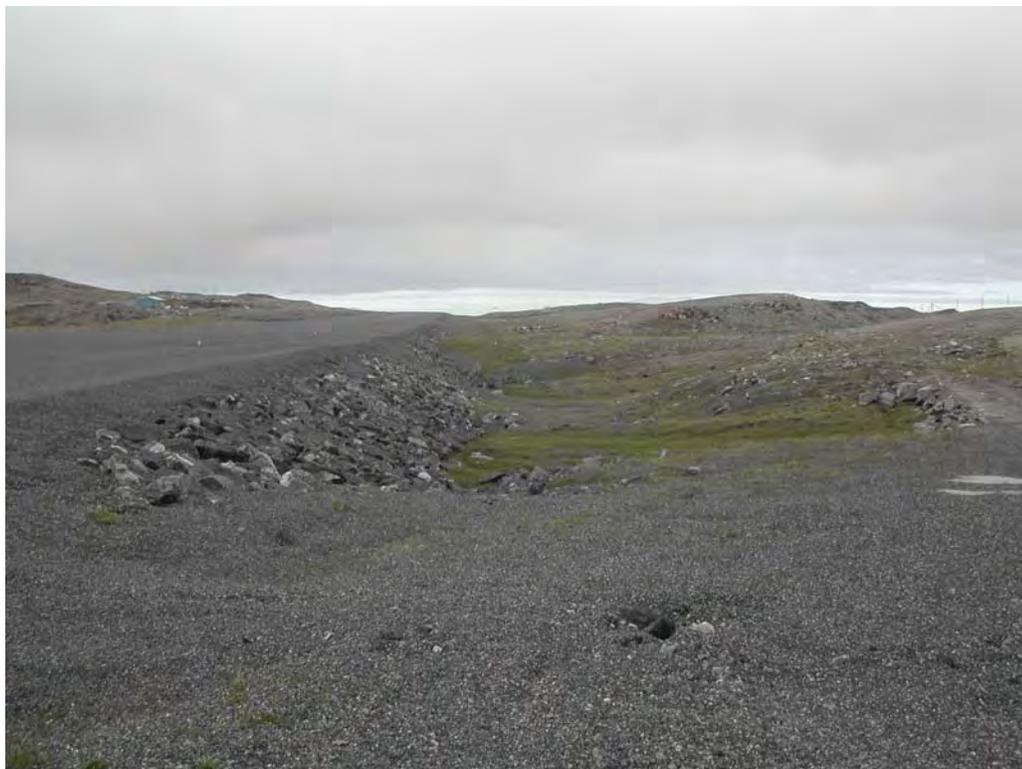
Figure 72 Combe à neige en bordure est de la piste de Salluit
