L'impact du réchauffement climatique sur les aéroports du Nunavik : caractéristiques du pergélisol et caractérisation des processus de dégradation des pistes.

Allard, M., Fortier, R., Sarrazin, D., Calmels, F., Fortier, D., Chaumont, D., Savard, J.P. et A. Tarussov

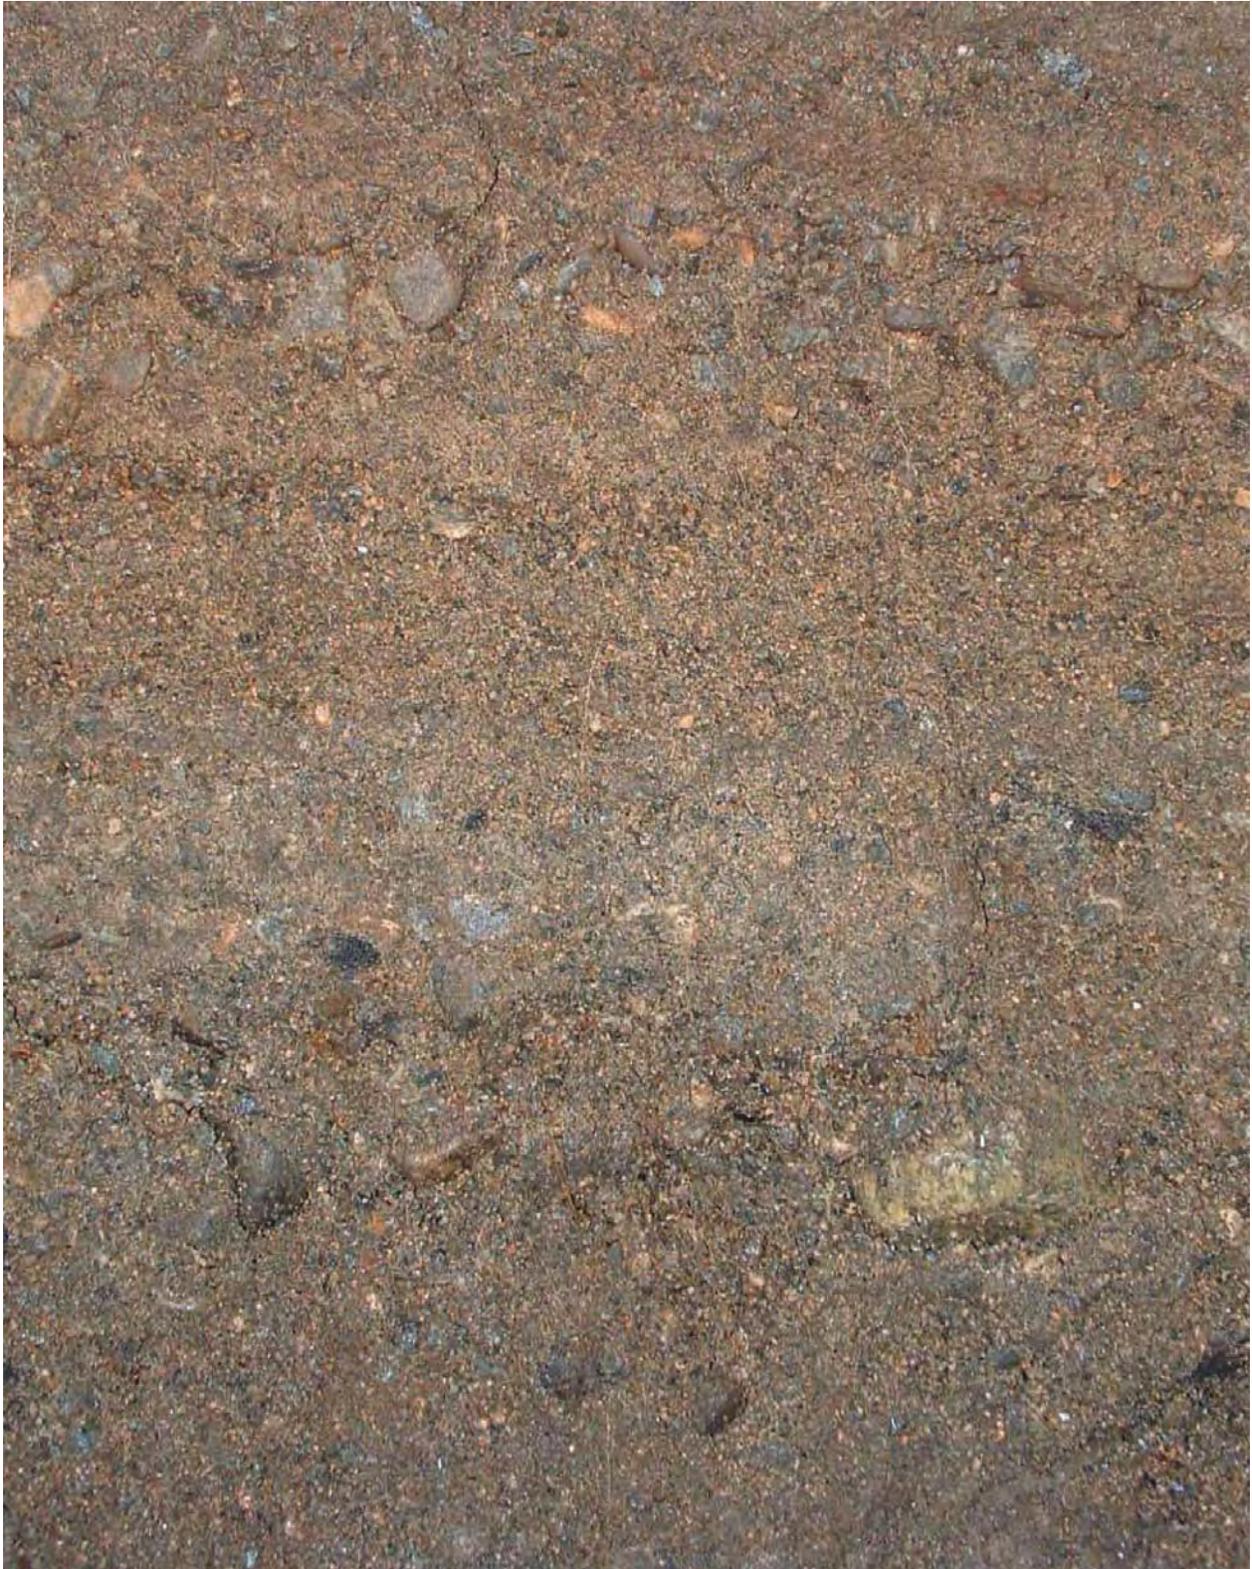
3. Diamicton à matrice fine limono-sableuse incorporant des graviers et quelques blocs anguleux décimétriques à métriques (Figure 94). À un peu plus d'un mètre de profondeur sous la surface du terrain naturel, cette unité est interprétée comme étant un till de fond. Riche en glace, ce matériel se liquéfie au dégel. D'une épaisseur variable, il repose vraisemblablement sur le socle rocheux.

Figure 94 Till à matrice limono-sableuse riche en glace (sédiment de couleur grise).
a- Excavation à la pelle mécanique ;
b- Le matériel se liquéfiant au dégel.

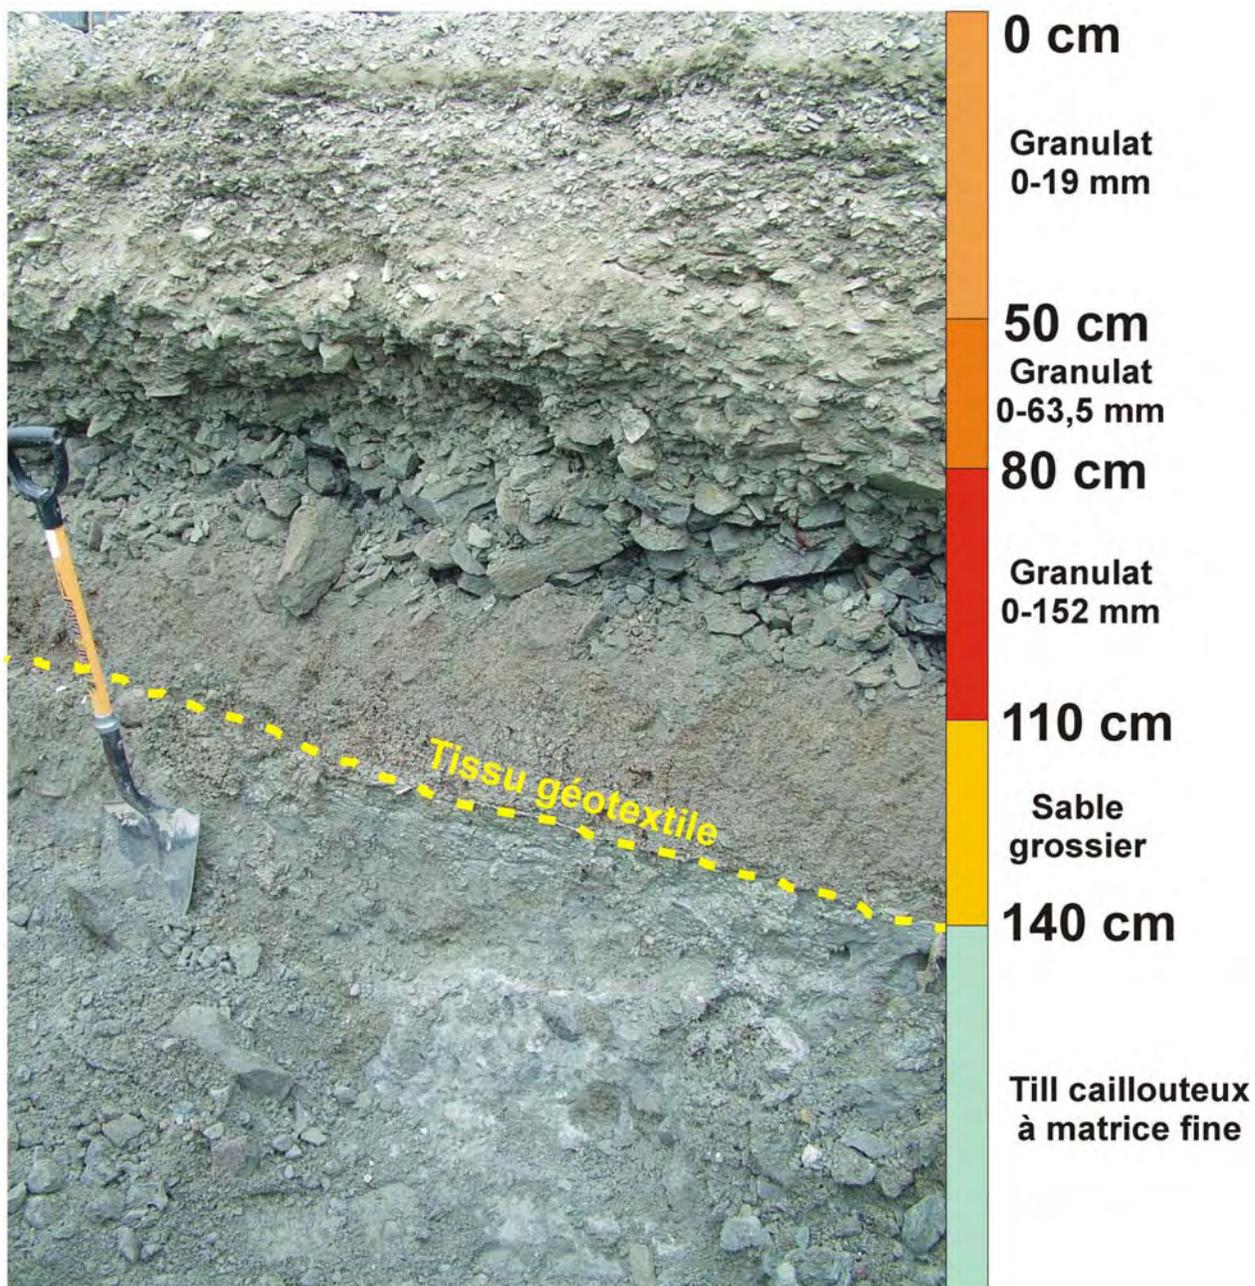
Alors que le remblai original de la piste était inférieur à un mètre à cet endroit, celui-ci mesure maintenant plus de 1,40 m, avec une épaisseur de MG-20 excédant 50 cm (Figure 96).

Figure 96 Stratigraphie du remblai et terrain naturel sus-jacent tel qu'observé lors de l'excavation du 19 juin 2005

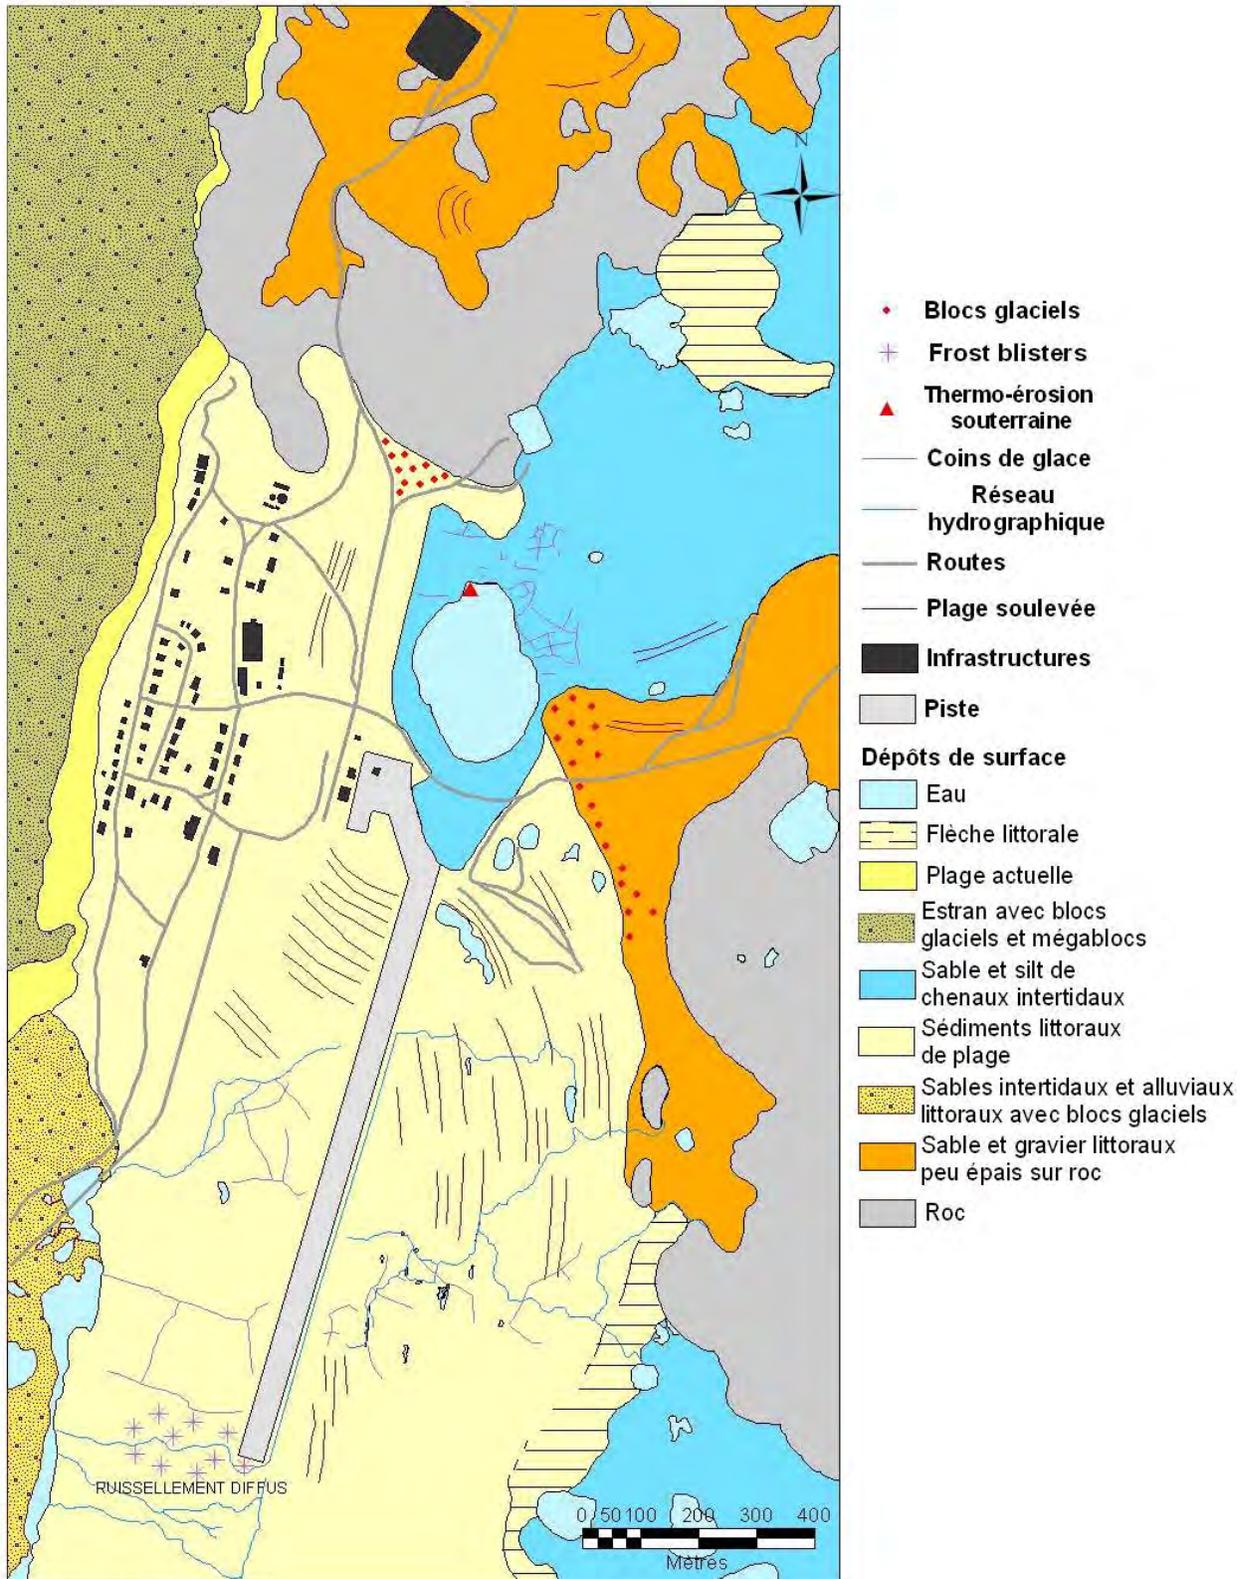
Figure 104 Carte des dépôts de surface de l'aéroport d'Aupaluk

Dans le secteur de l'aéroport, le sol est sillonné par de nombreuses fissures thermiques qui forment un réseau de plusieurs polygones à coins de glace (figure 104). Ceux-ci ont été cartographiés de manière détaillée, incluant les coins de glaces qui ont été recouverts par le remblai lors de la construction de la piste d'atterrissage (figure 105).

De tels phénomènes d'érosion thermokarstiques ont été observés sur les rives du petit lac situé au nord de l'enceinte de l'aéroport (Figure 104). Ils sont cause des baisses soudaines du niveau du lac qui se sont produites en octobre 2002, en août 2003 et au cours des étés 2004 et 2005.

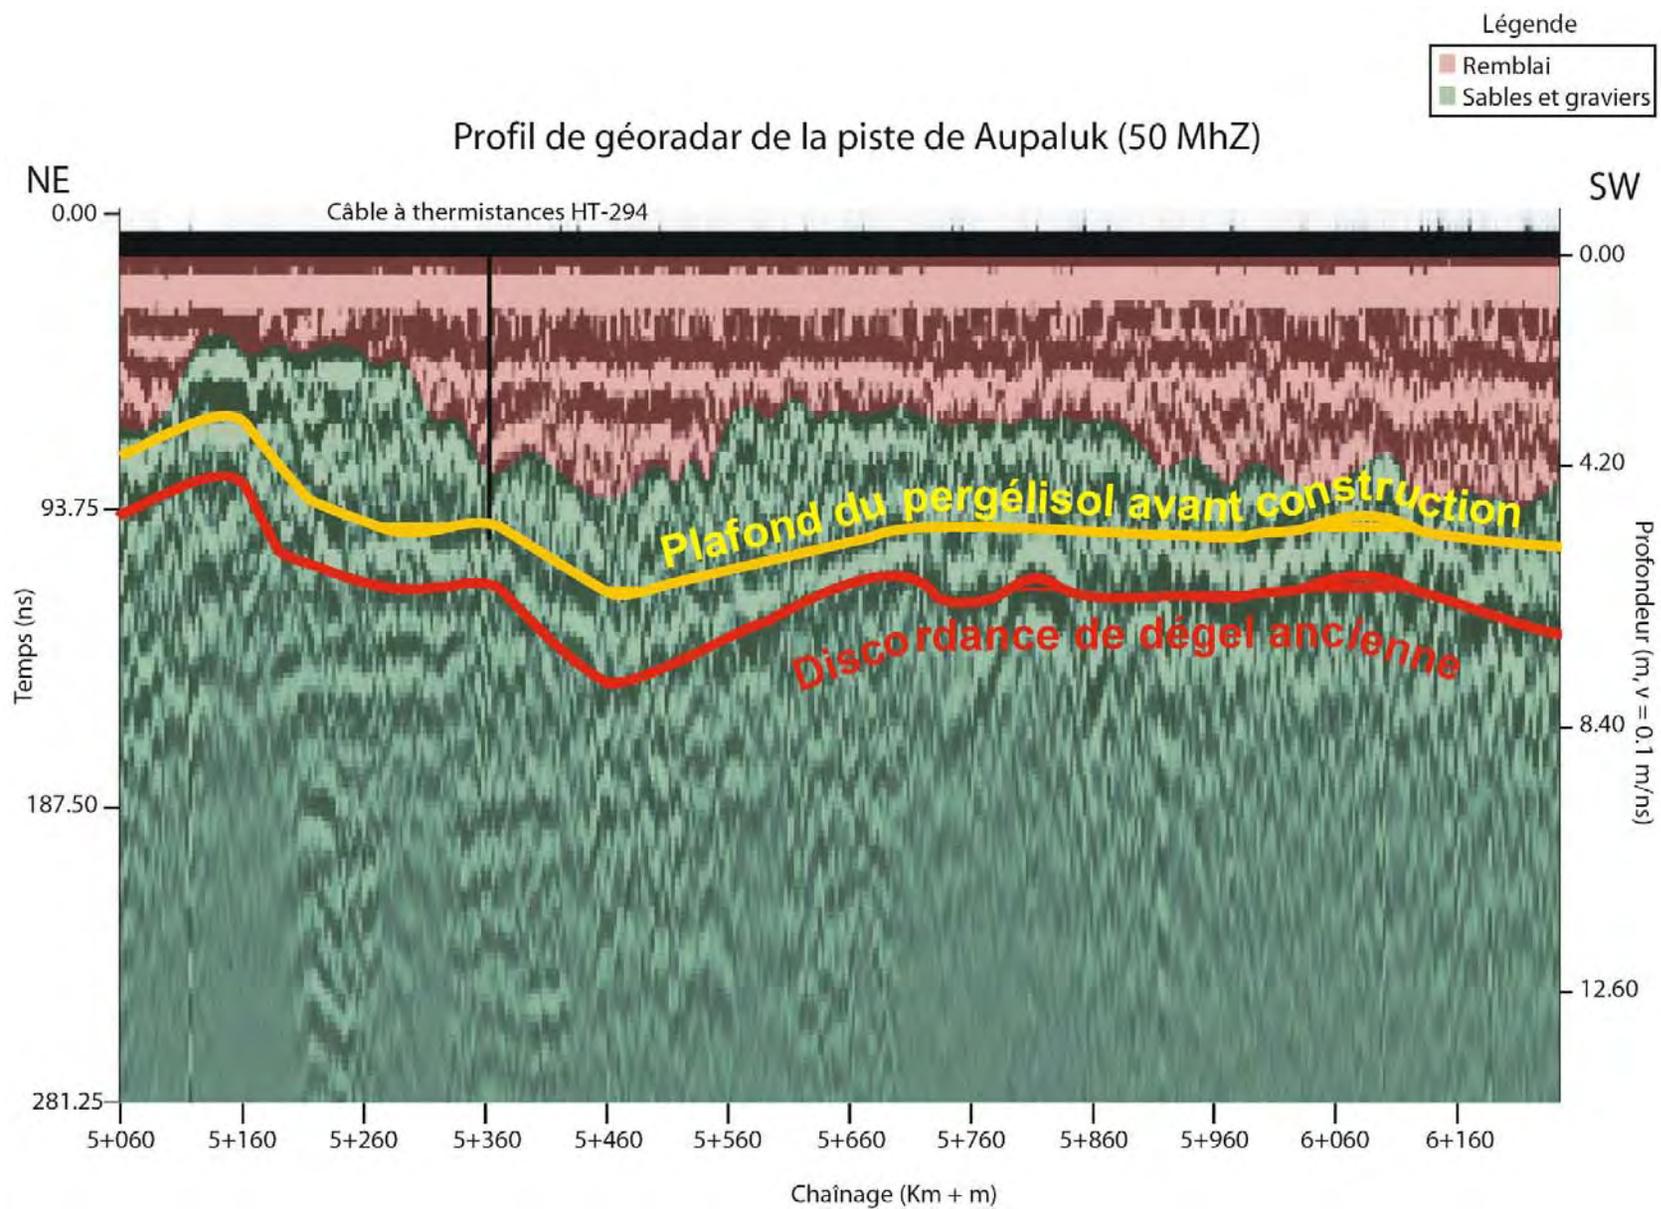
Figure 106 Profil de géoradar de la piste d'Aupaluk à 50 MhZ

Un profil au géoradar en mode réflexion a été levé au centre de la piste à 50 MHz (figure 106). Ce profil présente des réflecteurs subhorizontaux dans le sol sous la piste : le premier, quasi continu à environ un mètre sous la surface du terrain naturel correspond au plafond du pergélisol au début des années 1990, lors de la construction vers 1,3 m de profondeur (Allard et al., 1994). Le second, un peu plus profond est très net. Sa continuité latérale suggère une surface de contact où le contenu en glace

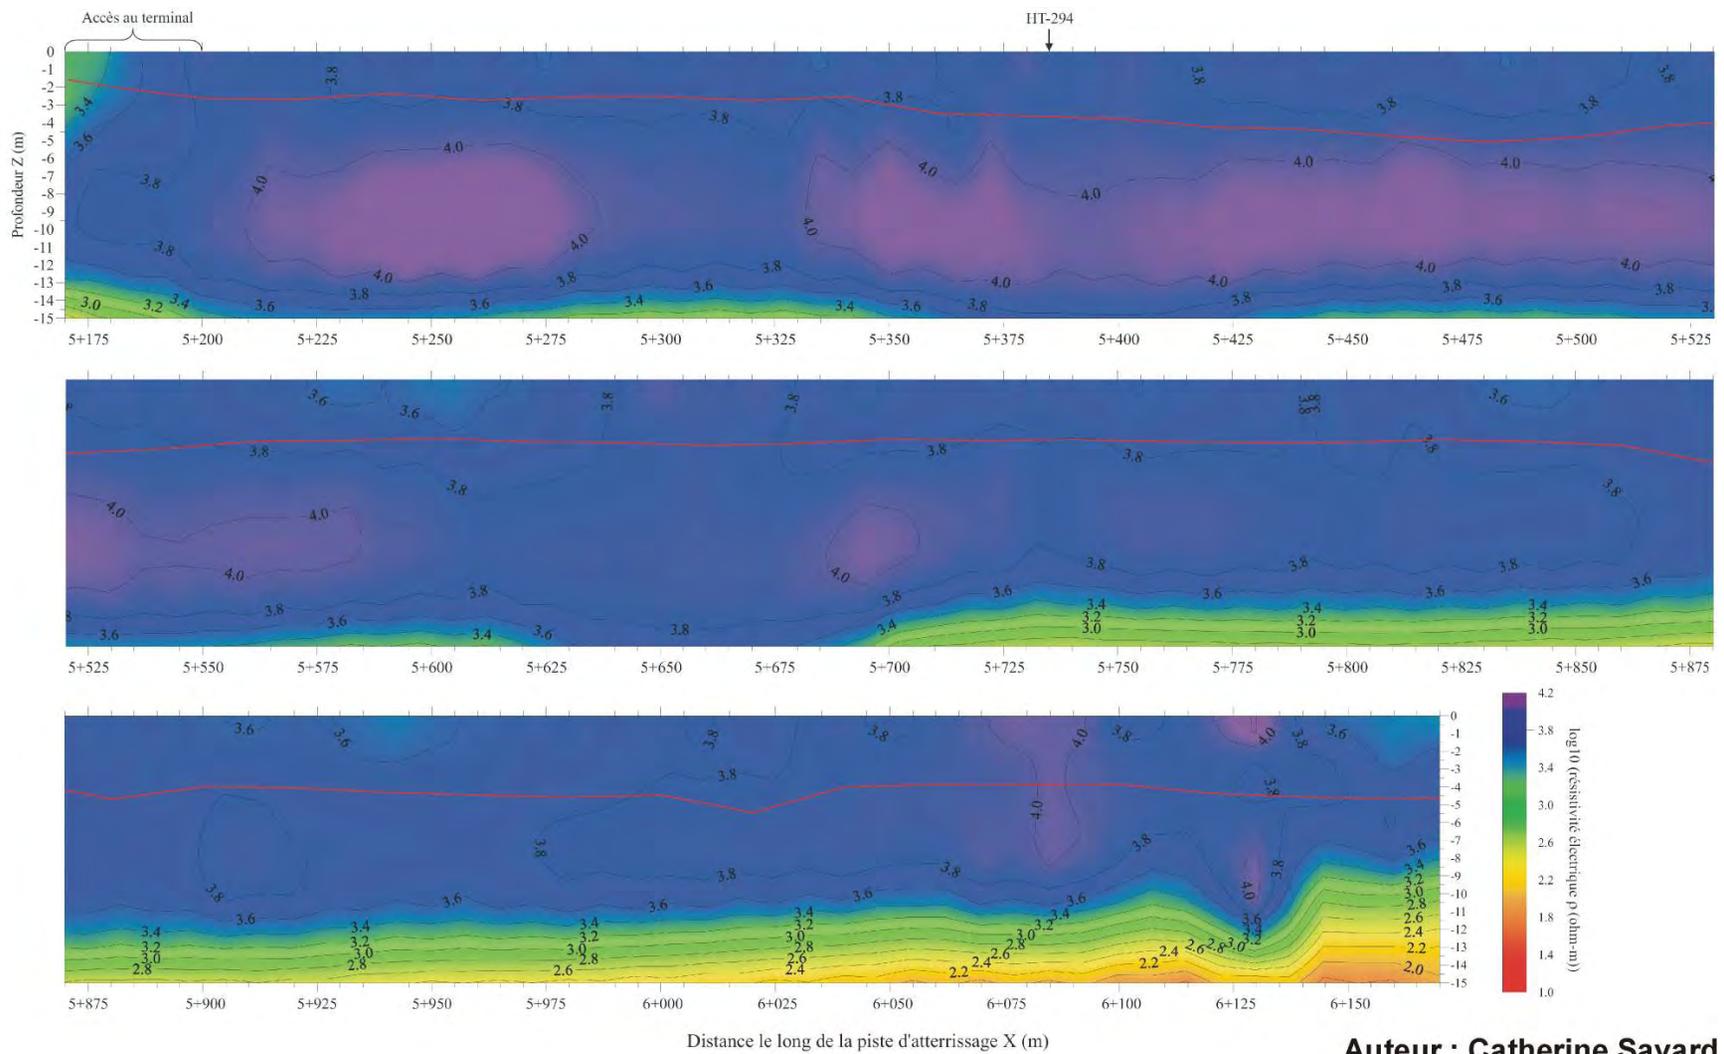
Figure 107 Image de résistivité électrique de la piste d'Aupaluk

Un relevé de résistivité électrique a été effectué au centre de la piste d'Aupaluk avec le dispositif OhmMapper (Figure 107). Les valeurs de résistivité électrique varient entre 63 ($10^{1,8}$) et 15 850 ($10^{4,2}$) ohm.m. La résistivité électrique est élevée, soit entre 2 512 ($10^{3,4}$) et 15 850 ($10^{4,2}$) ohm.m sur toute la longueur de la piste mais elle diminue graduellement avec l'augmentation de la profondeur. Cette résistivité élevée est caractéristique des sables et graviers gelés. Une zone de faible résistivité électrique est présente entre les chaînages 5+675 et 6+170 m pour des profondeurs entre 10 et 15 m. Des zones similaires se trouvent également à des profondeurs entre 14 et 15 m. Elles sont situées à des endroits ponctuels et sont localisées entre les chaînages 5+170 et 5+200 m, 5+270 et 5+350 m, 5+440 et 5+475, 5+570 et 5+620 m. Cependant, les informations sur la stratigraphie issues de l'étude du terrain ne permettent pas de déterminer la cause de la faible résistivité électrique. Enfin, l'extrémité sud de la piste a généralement une résistivité électrique plus faible que son extrémité nord, ce qui est dû à une couche moins résistive à plus de 10 m de profondeur. Comme aucun dépôt d'argile marine (dont l'eau interstitielle serait saline) n'a été cartographié ou foré durant les précédents travaux de terrain, la basse résistivité en profondeur résulte vraisemblablement de la présence d'un roc relativement conducteur (possiblement un schiste métamorphique) sous les sables et graviers marins.

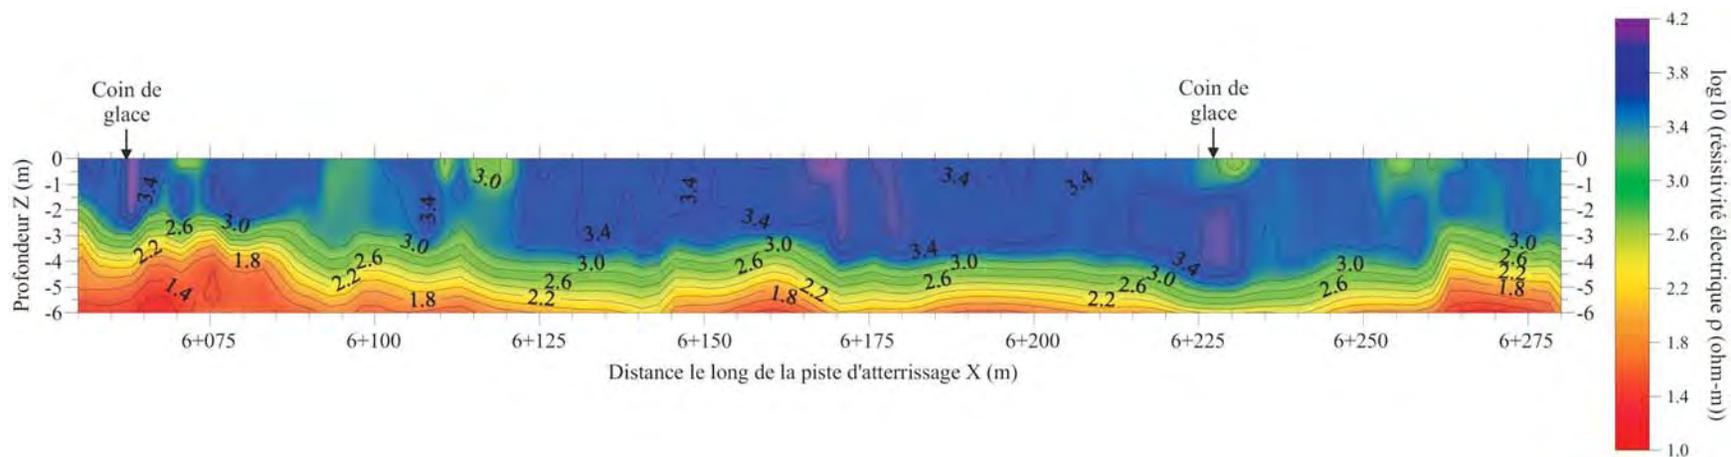
Figure 108 Image de résistivité électrique du milieu naturel d'Aupaluk

Un relevé de résistivité électrique a également été effectué dans le milieu naturel, à ouest de la piste, parallèlement à celle-ci (figure 108). La couche superficielle, de moins de 4 m de profondeur, présente des résistivités électriques relativement élevées et très variables, comprises entre 1 000 (10^3) et 3 981 ($10^{3,6}$) ohm.m. Ces valeurs sont attribuables aux sables et graviers gelés des plages soulevées. Deux zones de résistivité électrique de 15 850 ($10^{4,2}$) ohm.m situées aux chaînages 6+062 et 6+627 m sont associées à la présence de coins de glaces, la glace étant un matériau très résistif. Le milieu devient moins résistif à des profondeurs supérieures à 4 m, la résistivité électrique diminuant jusqu'à des valeurs moindres que 1000 (10^3) ohm.m. La couche profonde peu résistive, probablement le roc, est donc également détectée dans le milieu naturel.

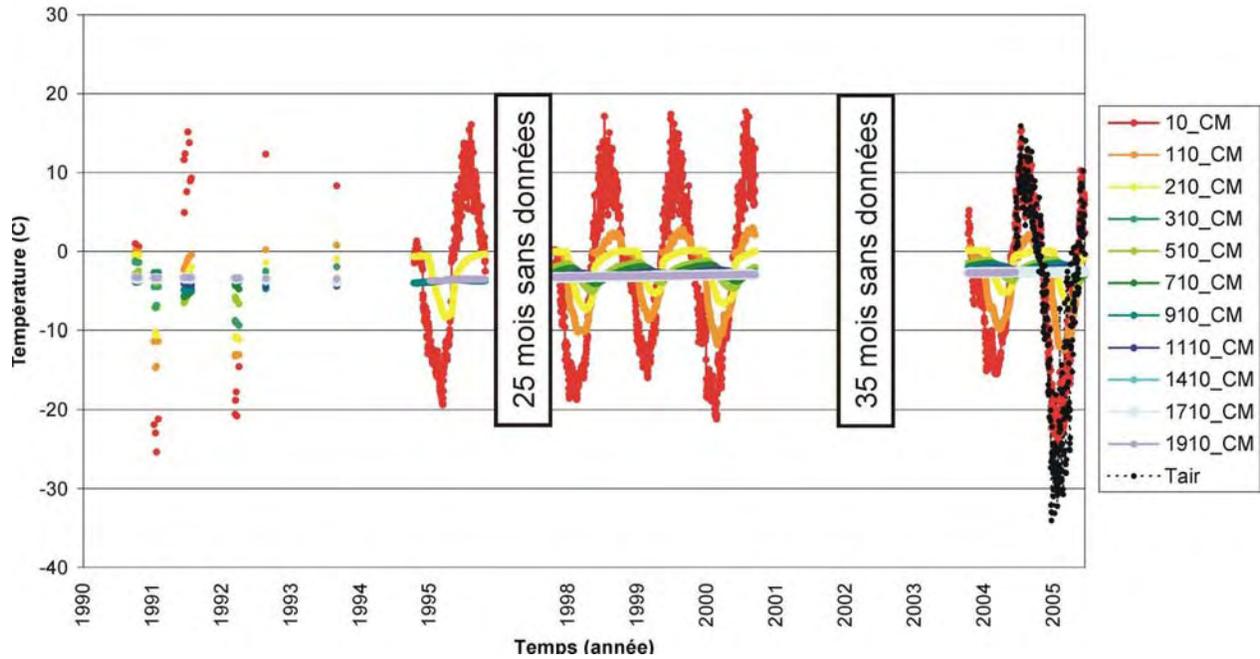
Figure 111 Température du sol pour le câble Aup299 de 1990 à 2005 (site de référence hors piste).

La figure 111 présente les températures du sol acquises sur une période de 15 ans par le câble Aup299 situé dans le terrain naturel non loin de la piste d'atterrissage. Il s'agit là d'un site en milieu naturel non perturbé par l'activité humaine et servant de référence. L'enregistrement thermique fournit des informations sur la tendance climatique à long terme, malgré des manques dans les données. Bien que deux trous de 25 et 35 mois existent dans la période d'acquisition de la dernière décennie, une augmentation des températures peut-être relevée, de l'ordre de 0,7 °C à 19,1 m de profondeur, sur une période de 13 ans soit de -3.4 en 1991 à -2,7 °C en 2004.

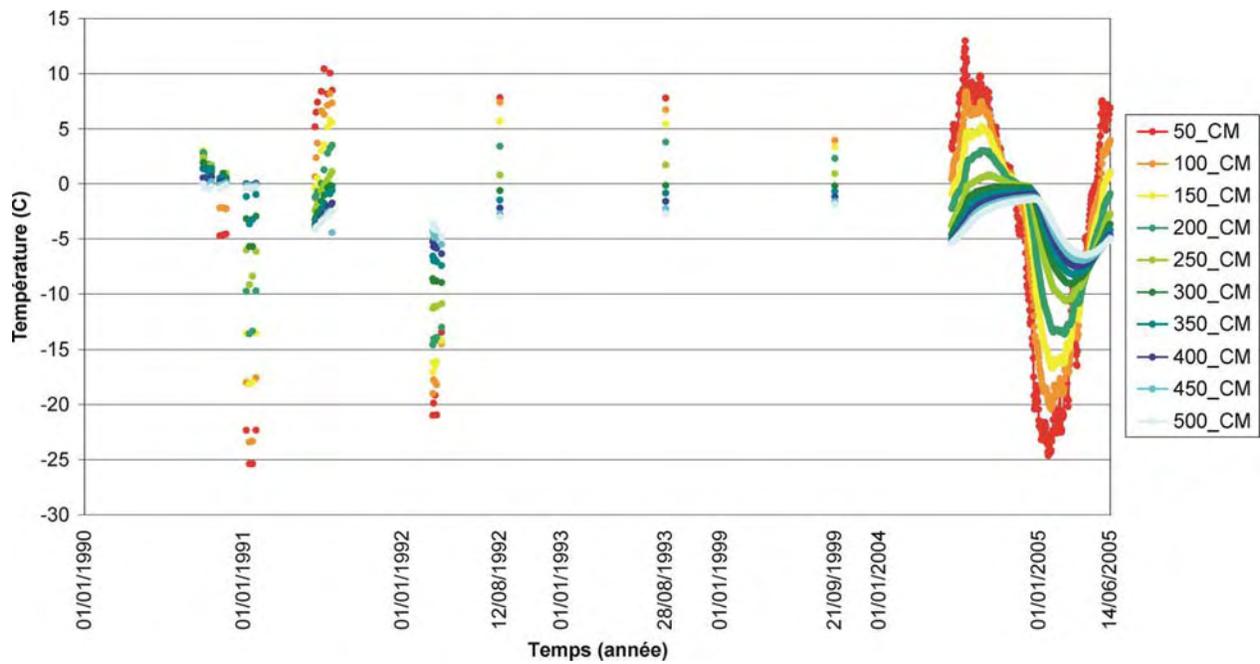
Figure 112 Température du sol pour le câble Aup294 de 1990 à 2005 (piste).

En comparaison, le graphique de la figure 112 présente les enregistrements thermiques acquis durant la même période (1990-2005) par le câble de 5 m situé sous la piste (Aup294). Les données sont dans ce cas-ci très fragmentaires et il est difficile de dégager une tendance.

La figure 113 présente un cycle annuel de température dans le champ à côté de la piste pour l'année 2004/2005. Dans ce secteur, le plafond du pergélisol se situe à 2,24 m de profondeur. Sous la piste (Aup294), d'après les températures mesurées au cours de l'année 2004/2005 (Figure 112), le plafond est situé à 2,83 m de profondeur. À cet endroit, le remblai a une épaisseur de 3,6 m ; le dégel n'atteint donc pas le milieu naturel. En moyenne, le remblai de la piste d'atterrissage d'Aupaluk a une épaisseur de 3,5 m, mais celle-ci varie entre 1,1 et 5,4 m d'un bout à l'autre de la piste, le remblai étant moins épais à son extrémité NE. On peut présumer que le dégel saisonnier n'atteint pas le milieu naturel sous une grande partie de la piste et que seul le milieu naturel sous le remblai de la piste à l'extrémité nord de la piste, où le remblai est moins épais, est affecté par un dégel saisonnier. Rappelons que dans ce secteur, les coins de glace sont plus rares, et que le sol est pauvre en glace et peu susceptible au tassement. Les données trop fragmentaires ne permettent pas d'estimer l'épaisseur du mollisol sous la piste lors de la décennie antérieure.

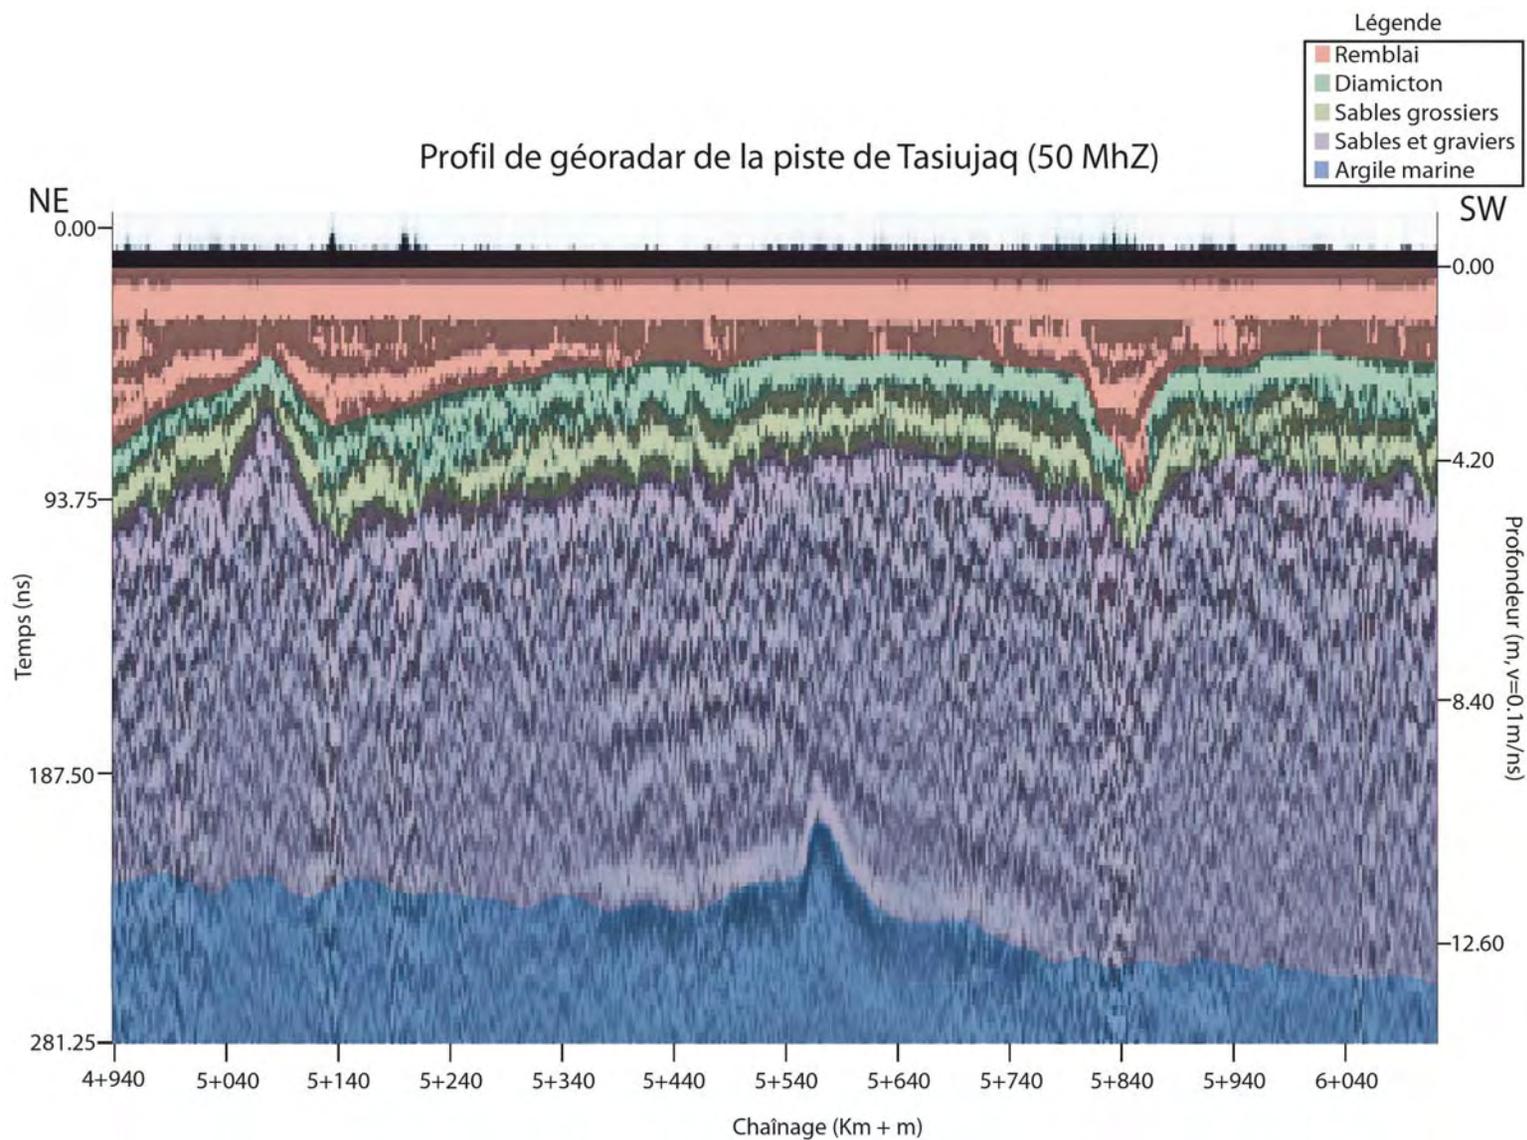
Figure 123 Profil au géoradar de la piste de Tasiujaq à 50 Mhz

Un profil au géoradar en mode réflexion à une fréquence de 50 MHz est présenté à la figure 123. Le réflecteur correspondant au contact entre le remblai et le milieu naturel est net et peut être suivi sur toute la longueur de la piste. L'épaisseur du remblai varie entre 1,6 et 4,4 m avec une valeur moyenne de 2,4 m. Il est cependant plus épais à l'emplacement du lac dans l'ancien méandre (de 5+830 à 5+860 m approximativement). Les autres réflecteurs identifiés sont ceux associés aux contacts stratigraphiques entre les couches, soit le passage du diamicton aux sables grossiers, puis la transition aux sables et graviers et, enfin, le contact stratigraphique franc aux argiles marines. Sur la majeure partie du profil, des réflecteurs discontinus sont causés par des stratifications éparses dans les graviers sous-jacents alors que le contact avec les argiles apparaît assez régulièrement. En somme, la pénétration générale du signal jusqu'à une douzaine de mètres de profondeur suggère l'absence de couches très riches en fines dans les premiers mètres sous la piste. La continuité des contacts révélée par ce profil indique que la stratigraphie d'ensemble telle qu'observée dans la coupe stratigraphique est relativement uniforme sous presque toute la longueur de l'ouvrage, exception faite de l'ancienne butte aplanie lors de la construction.

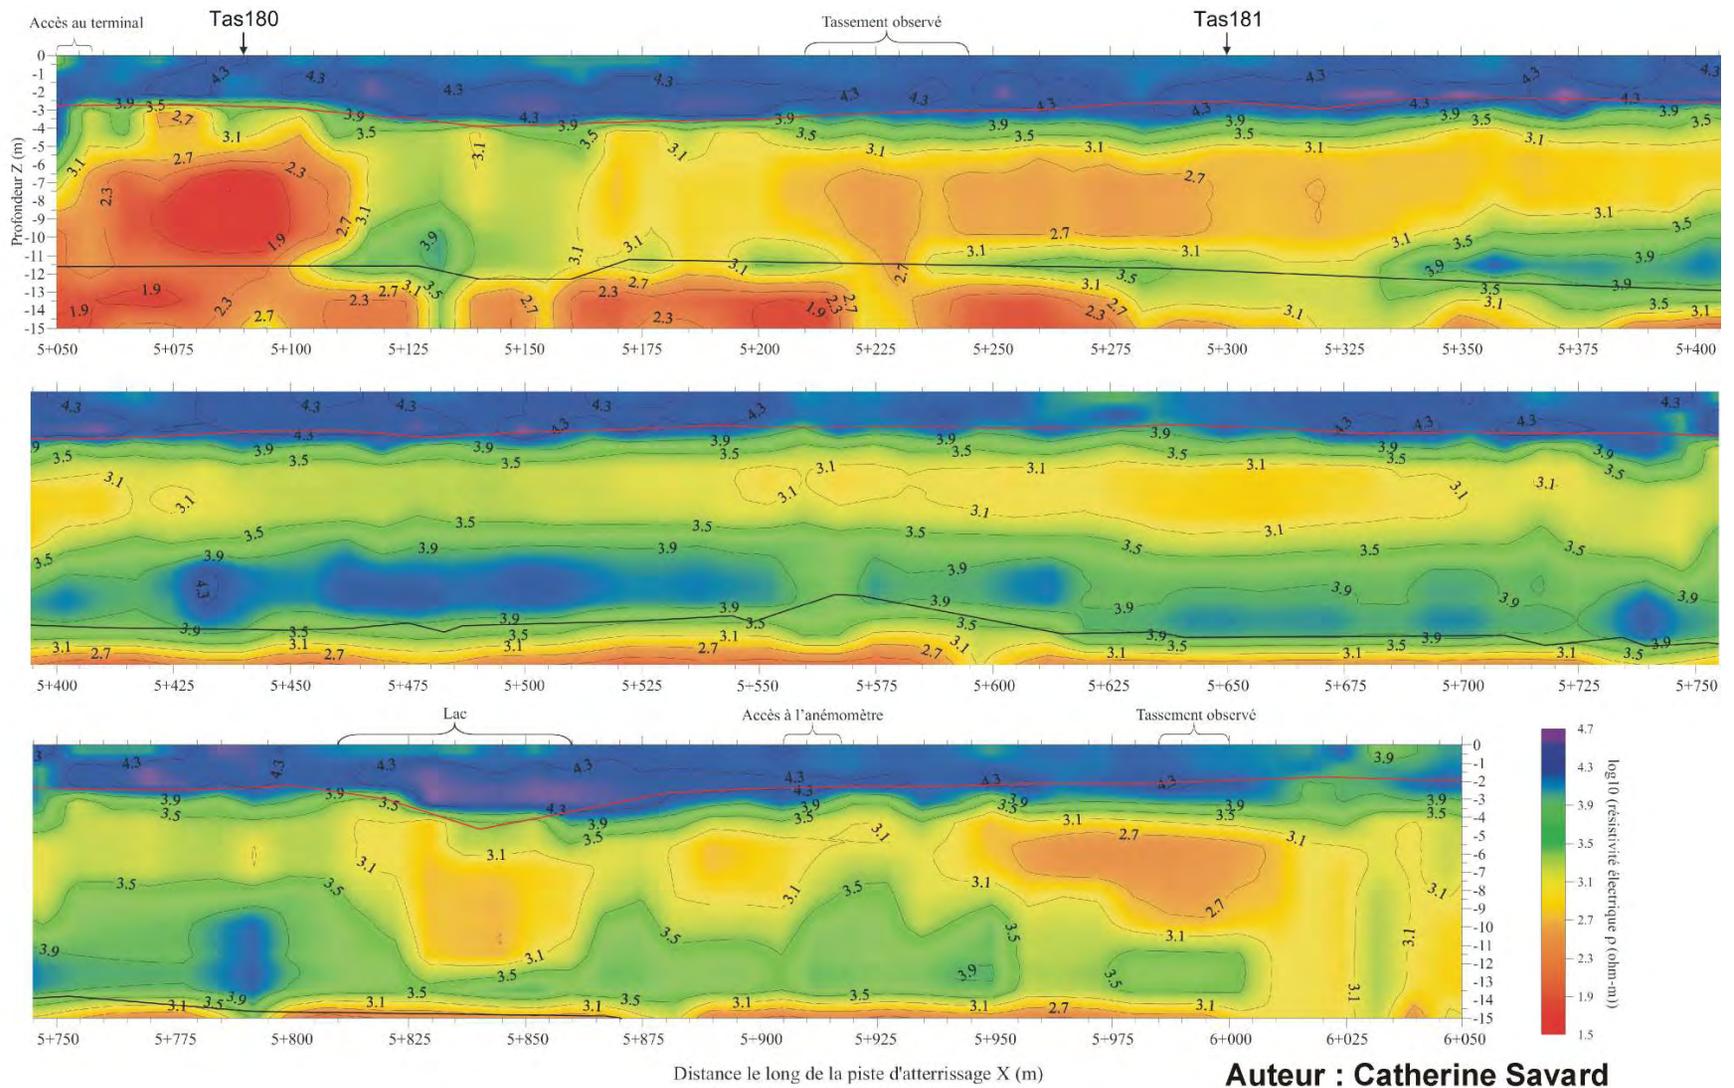
Figure 124 Image de résistivité électrique de la ligne de levé T-L3 au centre de la piste d'atterrissage de Tasiujaq

Sur le profil de résistivité électrique effectué au centre de la piste avec le dispositif OhmMapper à l'été 2004 (relevé T-L3, Figure 124), les valeurs de résistivité oscillent entre $10^{1.5}$ (30) et $10^{4.7}$ (50000) ohm.m. Les trois premiers mètres du profil présentent les valeurs les plus élevées attribuables au remblai. Les valeurs de résistivité les plus faibles se retrouvent entre 13 et 15 m de profondeur, ce qui correspond à la couche d'argile marine massive visible dans la coupe naturelle et rencontrée lors de l'installation du câble Tas304. Là où s'élevait l'ancienne butte cryogène, entre les chaînages 5+050 et 5+105 m, la résistivité électrique est plus faible (de $10^{1.5}$ à $10^{2.8}$, soit de 30 à 630 ohm.m). Cela est dû au fait que le cœur de la butte était constitué de limon. L'image électrique suggère que l'épaisseur de ce limon pourrait atteindre une dizaine de mètres. De 3 à 8 m de profondeur et sur toute la longueur du levé, les valeurs fluctuent aux alentours de 1000 ohm.m, mais elles sont plus faibles (approximativement 400 ohm.m) et plus profondes sous le lac et les dépressions. Sous la première partie de la piste, du chaînage 0+750 au 1+150 m, la résistivité électrique varie entre 400 et 6300 ohm.m. Enfin, de 8 à 13 m de profondeur, ainsi qu'entre les chaînages 5+350 et 5+825 m, les résistivités sont plus fortes (de 4000 à 15900 ohm.m).

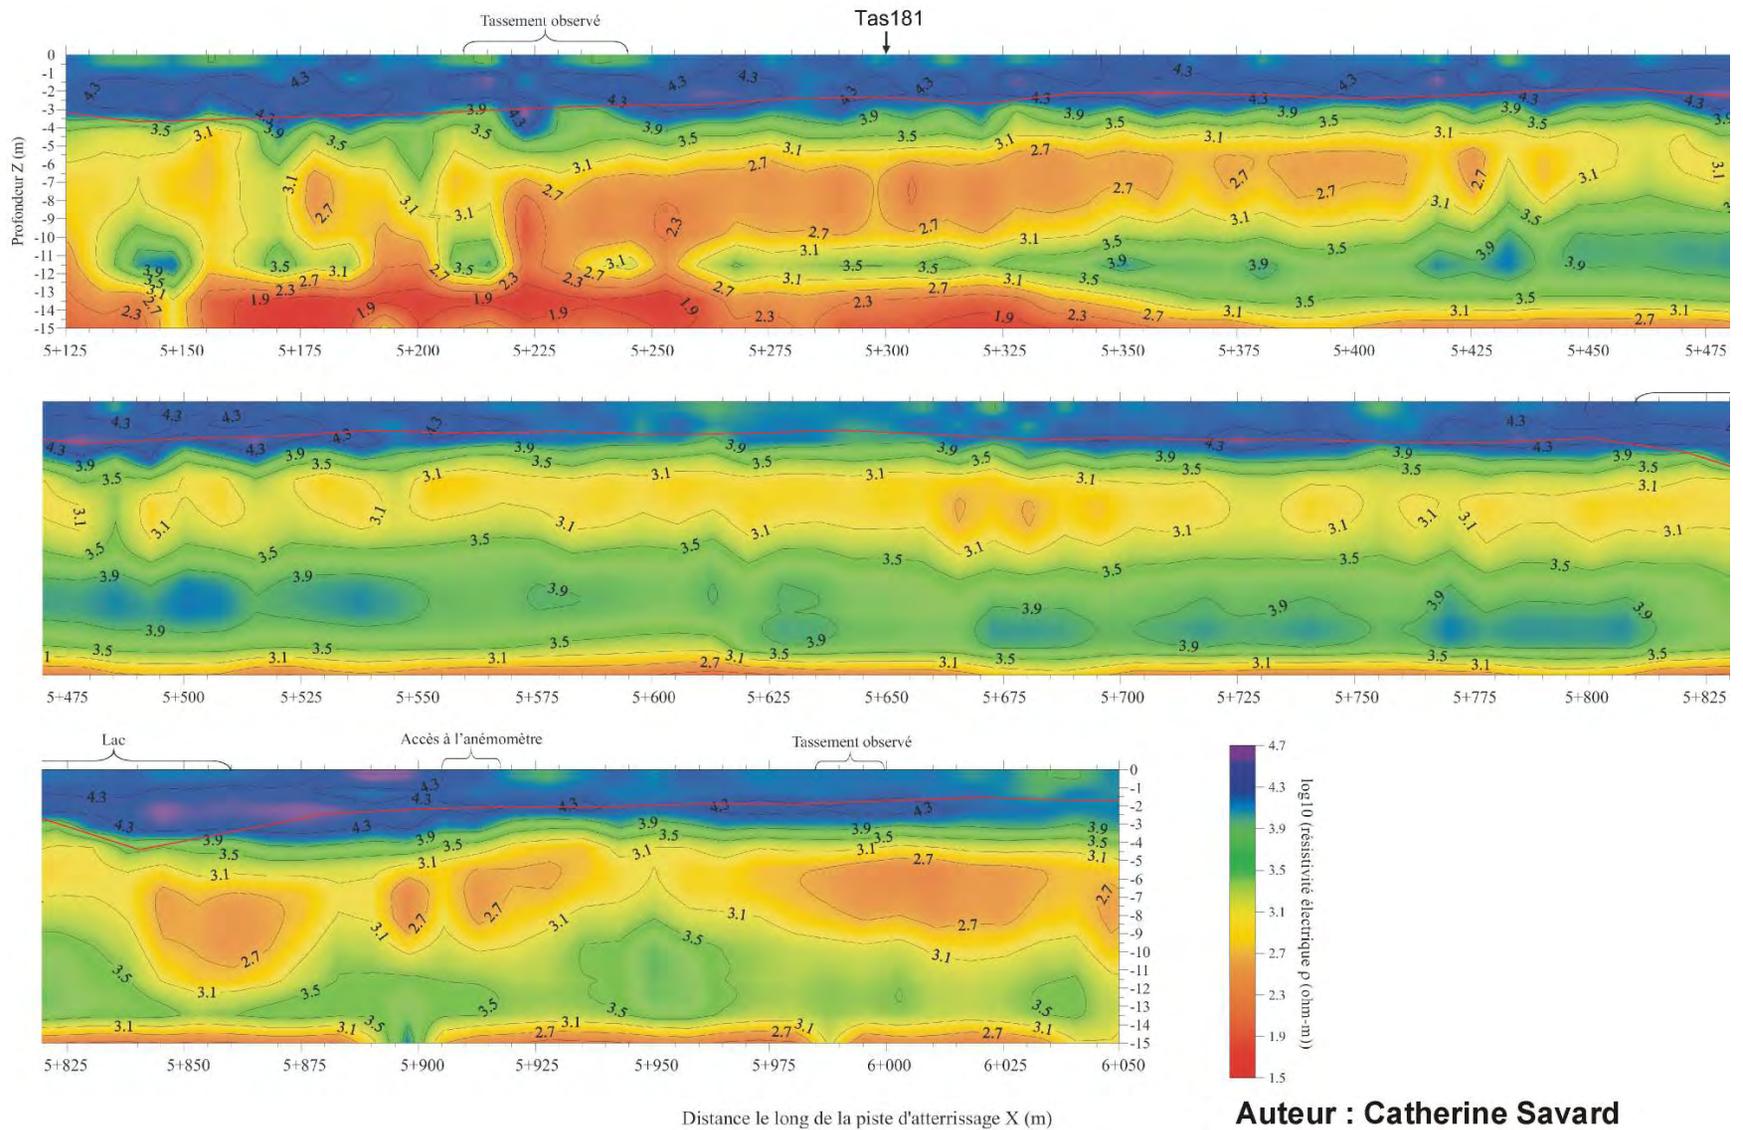
Figure 125 Image de résistivité électrique de la ligne de levé T-L2 en bordure est de la piste d'atterrissage de Tasiujaq

D'autres levés ont été effectués en parallèle à 10 m de part et d'autre de ce transept central (T-L2, Figure 125, et T-L4, Figure 126). Ceux-ci ont fait apparaître des résistivités plus faibles dans certaines sections de la piste, notamment aux endroits où se situent les tassements (de 5+175 à 5+350 m entre 6 et 12 m de profondeur pour T-L2), l'ancienne butte (entre 5+050 et 5+105 m sur T-L4) et à l'extrémité sud-ouest de la piste, au delà du lac. Il est d'ailleurs probable que sous ce dernier, le sol demeure dégelé à longueur d'année à cause de la présence d'un talik sous-lacustre. Ceci se traduirait par des résistivités plus faibles, attribuables à un sol plus chaud et humide. D'autres sections de sol seraient possiblement dégelées, même à une température légèrement inférieure à 0 °C, à cause de la salinité présente dans le diamicton. Les chaînages concernés seraient entre 5+205 et 5+995 m, et entre 5+945 et 6+030 m.

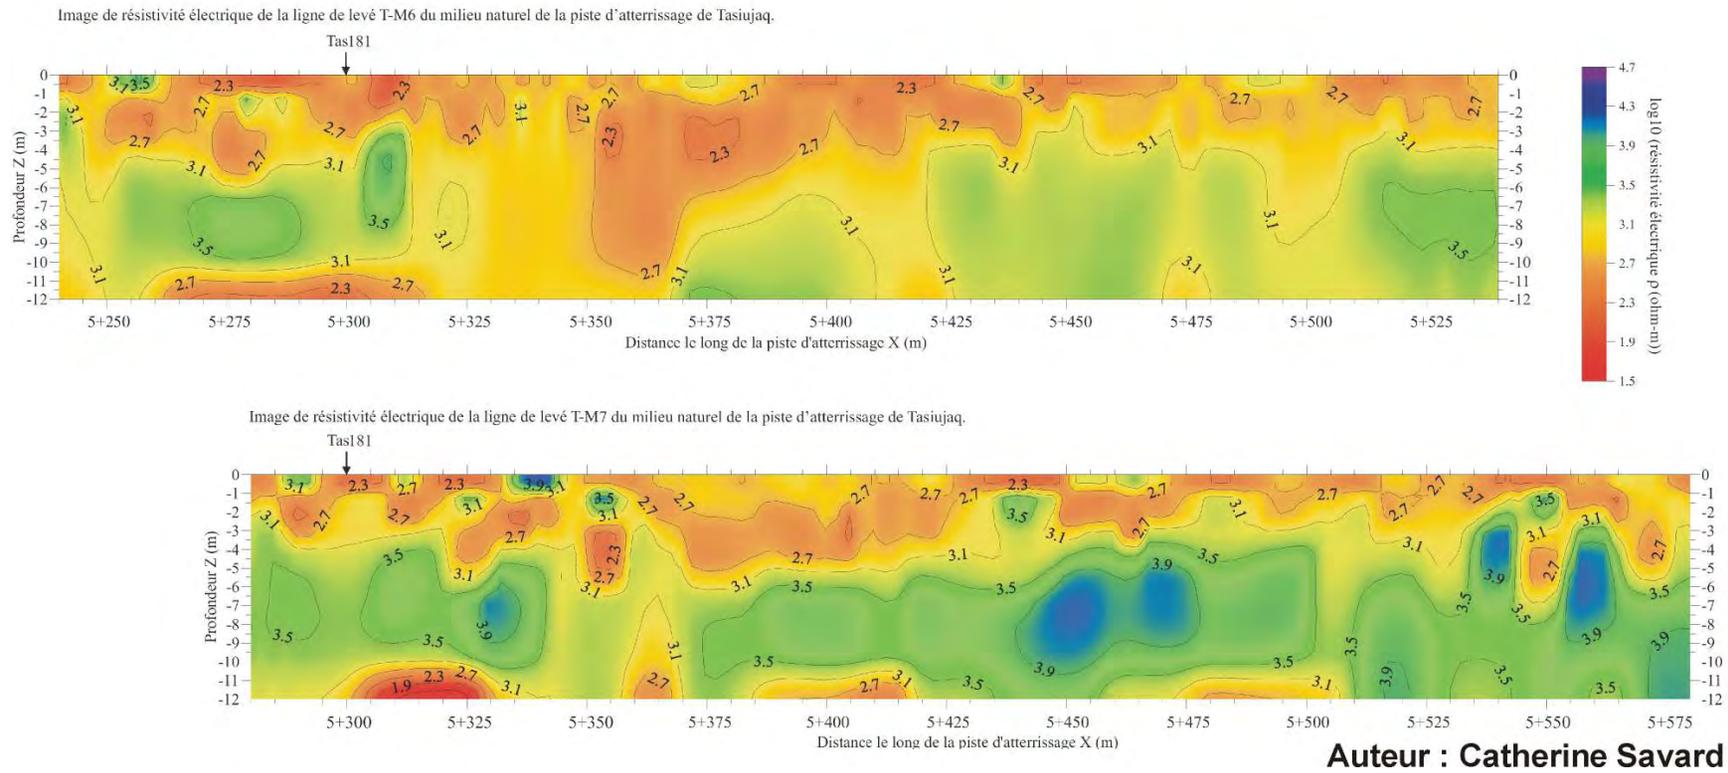
Figure 127 Image de résistivité électrique des lignes de levé T-M6 et T-M7 du milieu naturel à proximité de la piste d'atterrissage de Tasiujaq

Des levés de résistivité électrique ont également été effectués dans le milieu naturel, du côté sud-est de la piste et parallèlement à celle-ci (Levés T-M6 et T-M7, Figure 127). On peut y observer de nombreuses variations de résistivité dans les premiers mètres, ce qui serait imputable à la présence de blocs ainsi qu'à une alternance des zones de terrain humides et sèches. La zone de résistivité électrique plus faible qui correspond aux argiles marines profondes se situe entre 10 et 12 m de profondeur.
