L'impact du réchauffement climatique sur les aéroports du Nunavik : caractéristiques du pergélisol et caractérisation des processus de dégradation des pistes.

Allard, M., Fortier, R., Sarrazin, D., Calmels, F., Fortier, D., Chaumont, D., Savard, J.P. et A. Tarussov

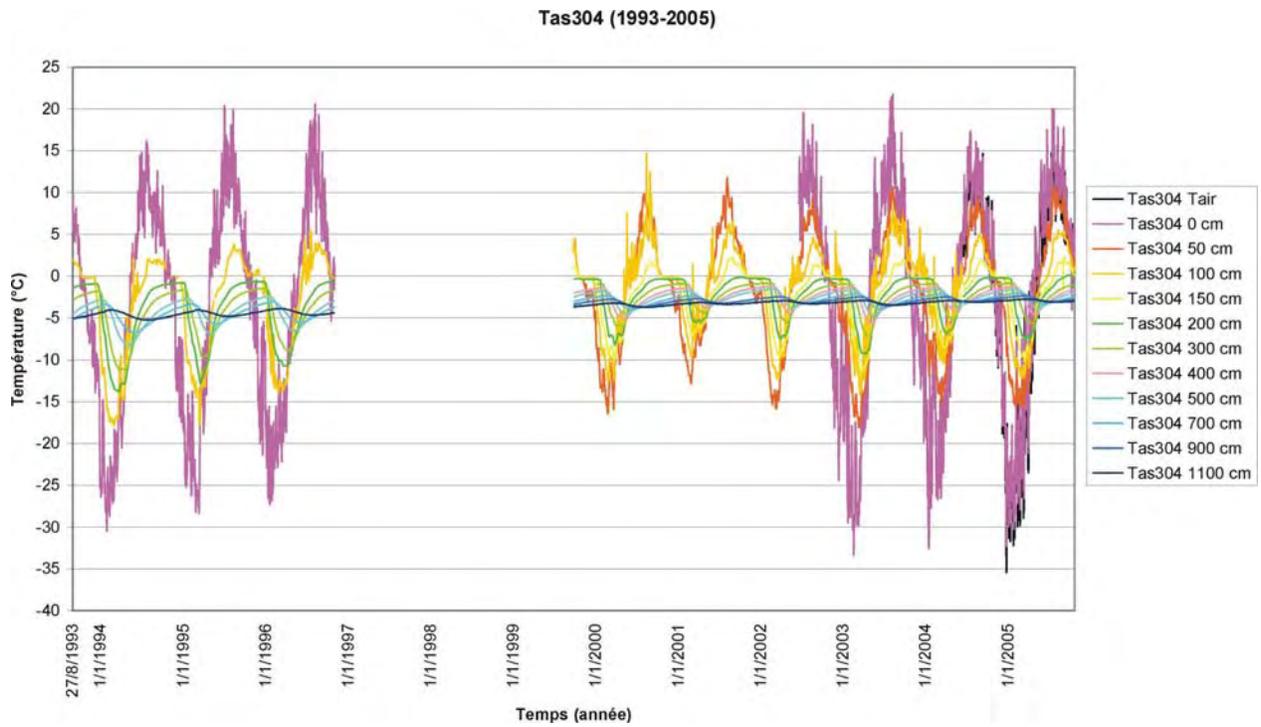
Figure 128 Température du sol pour le câble Tas304 de 1993 à 2005 (site de référence hors piste)

Malgré un trou de 3 ans dans l'acquisition des données, une augmentation des températures dans le pergélisol est observée. Ainsi dans le terrain naturel (Tas304) cette hausse atteint 1,3 °C à 11 m de profondeur, soit de - 4,0 à - 2,7 °C. Au début de la période d'enregistrement, le mollisol atteignait une épaisseur de 130 cm. Actuellement, l'épaisseur du mollisol fait environ 2,0 m et elle a même dépassé cette profondeur à la fin de l'été 2005.

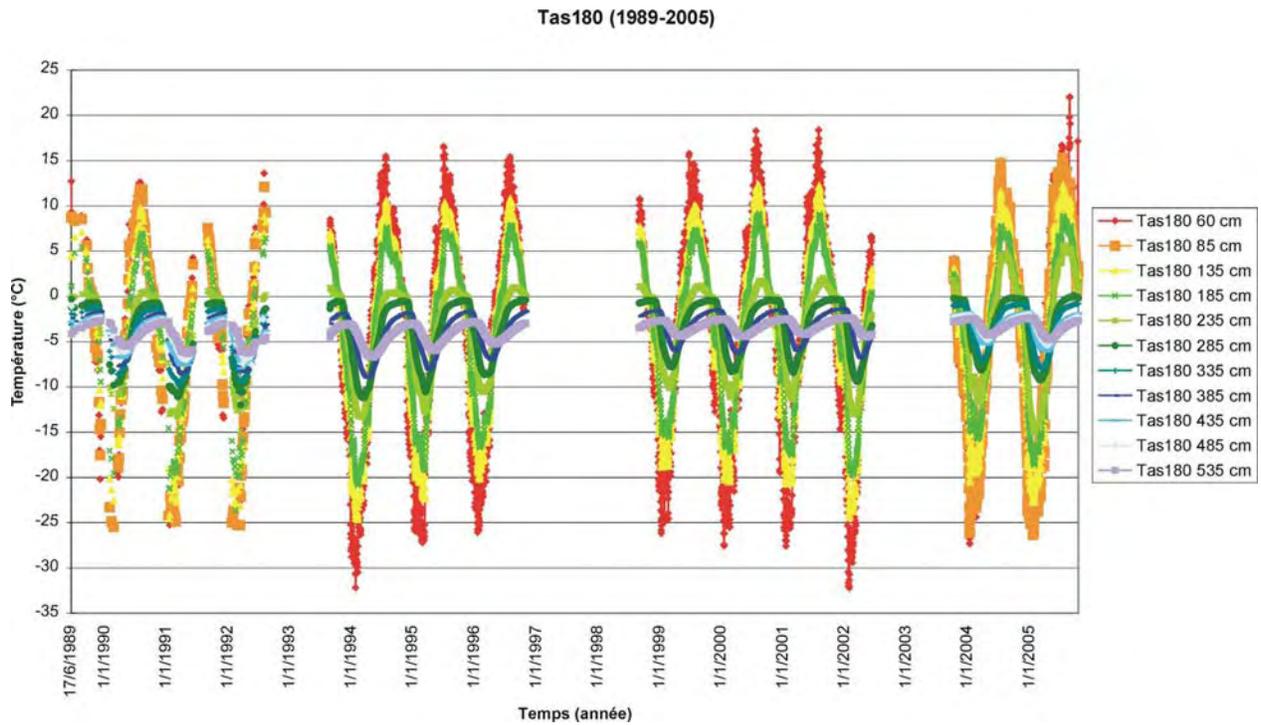
Figure 129 Température du sol pour le câble Tas180 de 1989 à 2005 (piste, ancienne butte, 5+090)

En comparaison, les graphiques des figures 129 et 130 présentent respectivement les enregistrements thermiques acquis durant une période de 16 ans (1989-2005) par les câbles de 5 m, Tas180 et Tas181, situés dans la piste. Bien qu'atteignant des profondeurs moindres, les tendances observées sont semblables à celles observées pour le câble de référence Tas304. Originellement, la profondeur maximum du front de dégel atteignait 2,5 m dans le cas de Tas180 et 3,0 m pour Tas181. La différence de profondeur de dégel peut être expliquée par la présence de la couche isolante en mousse de polystyrène de 5 cm d'épais à l'endroit de l'ancienne butte (Tas180), ce qui retarde le dégel annuel. Cependant, pour les années 2004-2005, les profondeurs atteintes par le front de dégel sont de l'ordre de 2,9 m pour Tas180, à l'emplacement de l'ancienne butte, et de 3,4 m pour Tas181, soit une augmentation de 0,4 m sur 16 ans. Le dégel pénètre sur une profondeur de 1,1 m à travers ce qui était du pergélisol dans le cas de la butte (1,8 m de remblai), tandis qu'il progresse jusqu'à 1,6 m de profondeur, dans ce qui serait l'ancien mollisol dans le cas de Tas181 (1,75 m de remblai). Il est probable que maintenant le dégel atteint également le pergélisol, ce qui entraîne des tassements inégaux en fonction de la nature des sols traversés par le dégel. En résumé, en terrain naturel, le dégel du mollisol dépasse maintenant 2 m de profondeur (Figure 131), tandis que sous la surface de la piste, le plafond du pergélisol est maintenant (2005) situé à 2,9 m (Figure 132) et 3,4 m (Figure 133), selon la présence ou non d'une couche isolante. Suite au réchauffement climatique des années 1993-2005, le dégel a donc pénétré de 0,4 à 0,7 m dans le pergélisol à l'emplacement des câbles à thermistances. Notons qu'il n'y a pas encore eu de tassement documenté à l'endroit précis où les câbles plongent verticalement dans la piste (à 20 m du bord). La raison probable pour cette absence de tassement

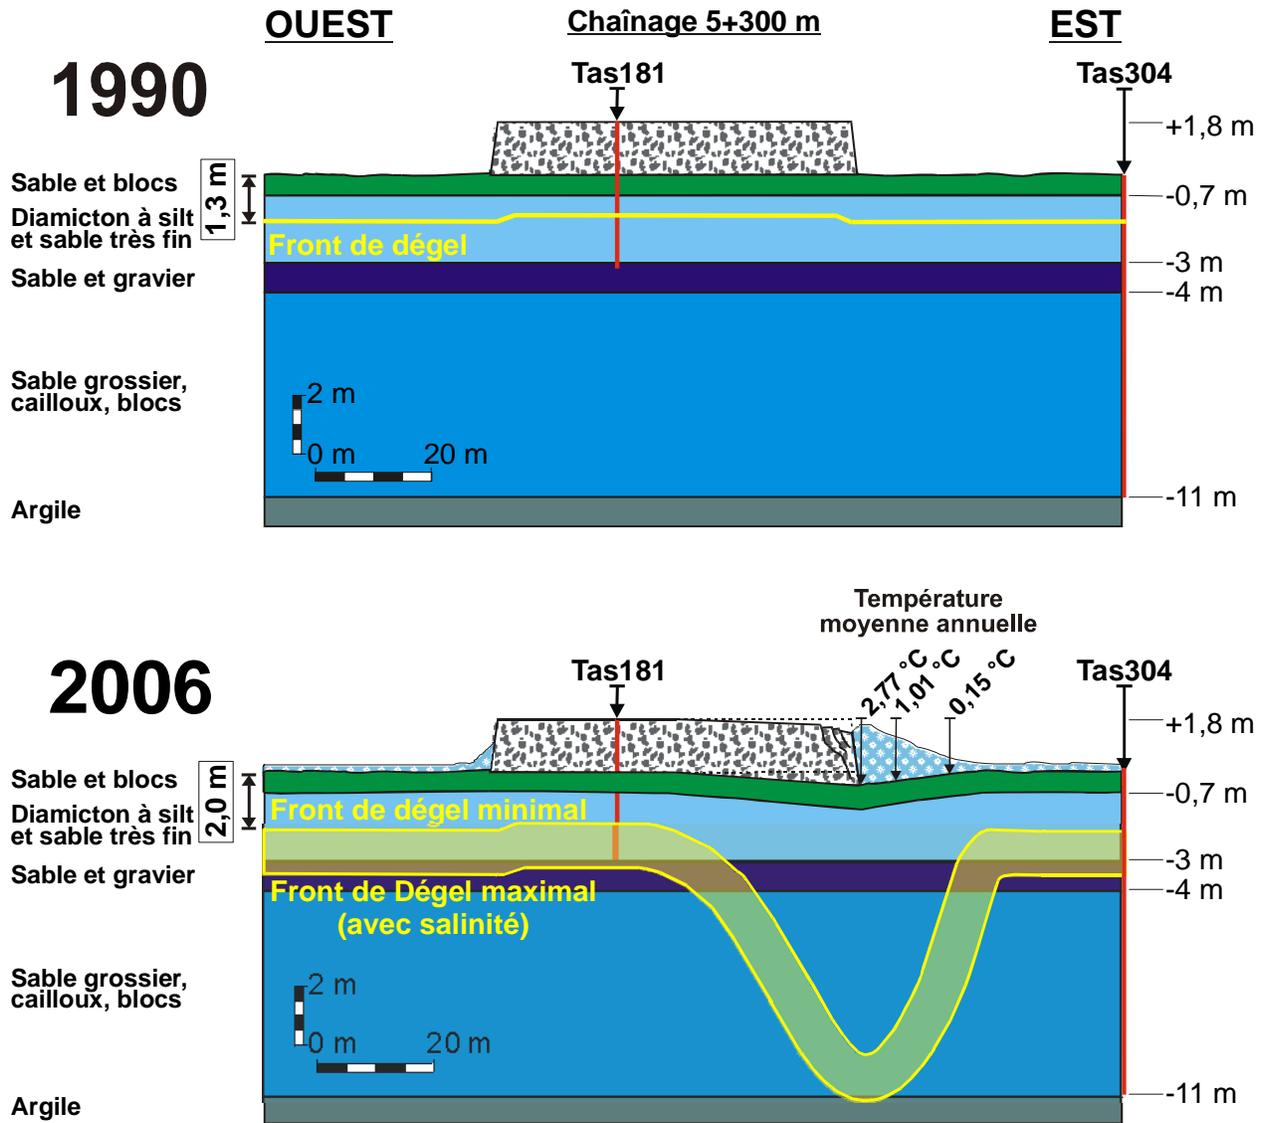
Figure 139 Comparaison des situations thermiques et géotechniques de la piste de Tasiujaq lors de sa construction et en 2006

Comme les unités sableuses et graveleuses au delà de 3 m de profondeur sont non gélives, les tassements doivent être consécutifs au dégel du diamicton près de la surface. Les secteurs qui se sont effondrés de 30 à 50 cm ont probablement terminé leurs tassements. Mais ceux-ci sont appelés à s'étendre latéralement et vont progressivement affecter l'ensemble de l'ouvrage. Ce processus prendra quelques années pendant lesquelles il sera nécessaire d'augmenter la fréquence des réparations pour maintenir l'aéroport opérationnel.

A plus long terme, avec le réchauffement climatique. Le dégel atteindra la couche argileuse à plus de 11 m de profondeur. Comme elle n'a pu être caractérisée, il est impossible présentement de seulement spéculer des impacts qui en découleront.

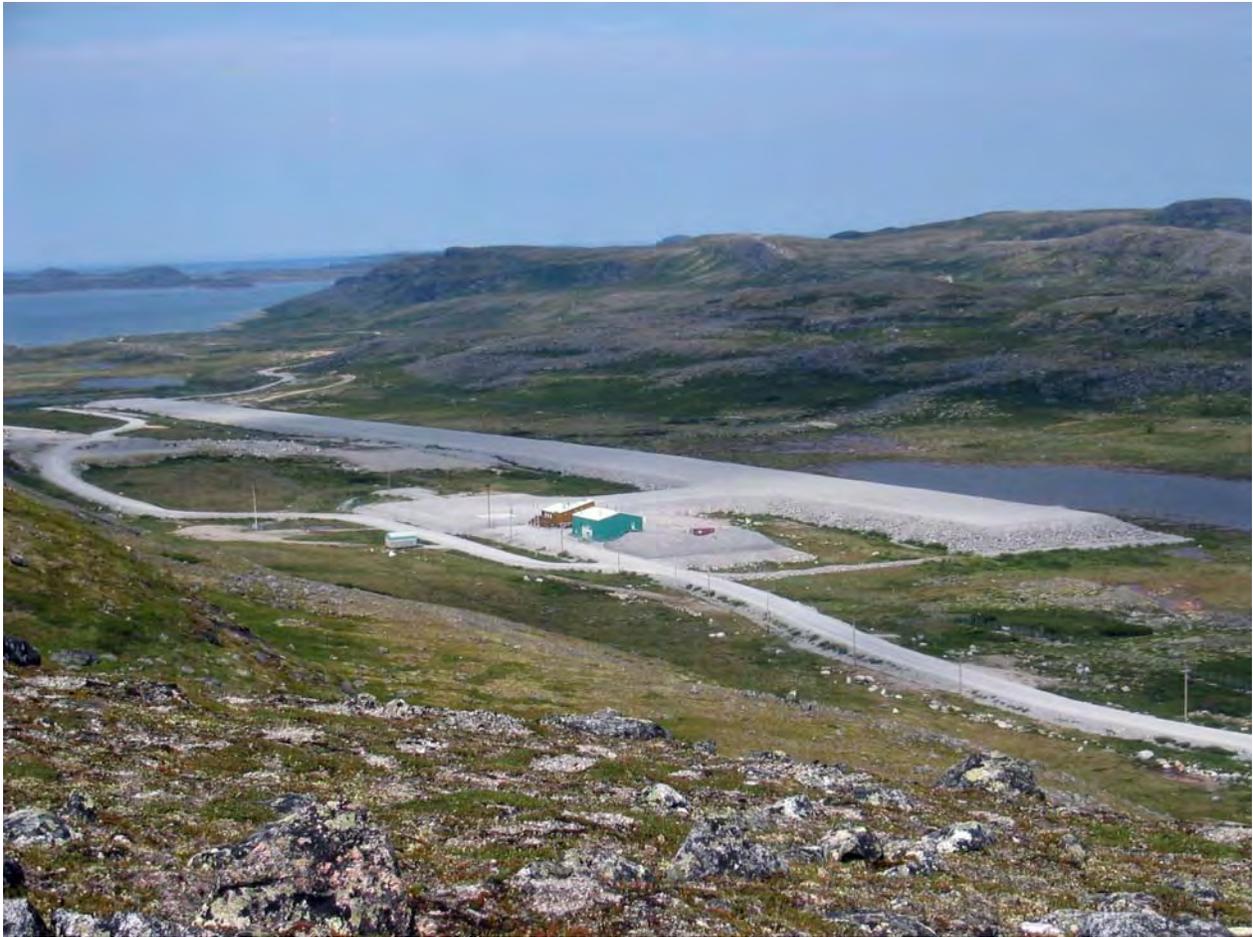
Figure 140 Piste d'atterrissage de Kangiqsualujjuaq

Plus de 15 ans après sa construction, la piste de Kangiqsualujjuaq ne semble pas démontrer de signe de dégradation notable.

Bien qu'il manque des informations concernant le régime thermique de la piste faite d'enregistrements ou de modélisation, il semble peu probable que celle-ci puisse être sujette à une déstabilisation imputable au réchauffement climatique dans un avenir rapproché, à moins que des couches spatialement discontinues de sols gélifs non-observées, mais peut-être présentes, en viennent à dégeler suite à l'approfondissement du mollisol avec le réchauffement climatique. C'est à surveiller. Le rôle du lac à l'extrémité sud-est de la piste est à surveiller aussi; s'il s'agrandissait cela pourrait signifier un début de tassement localisé du pergélisol.

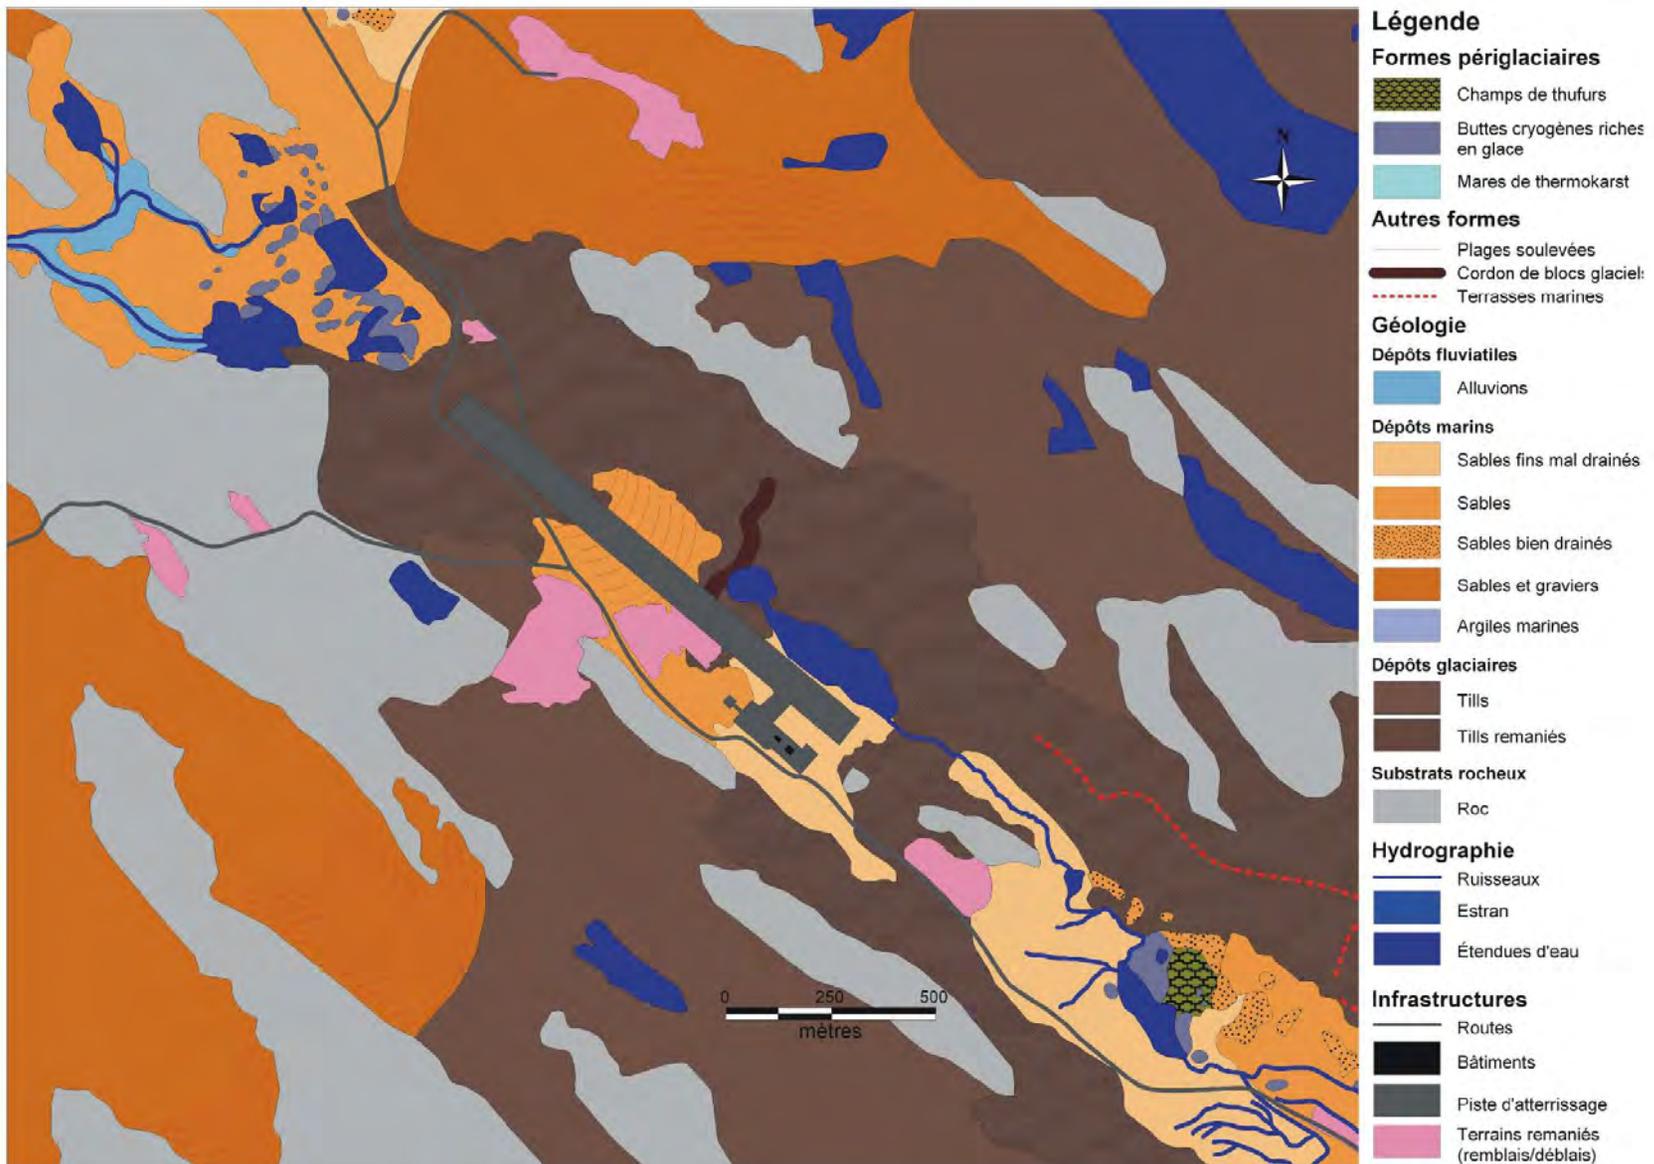
Figure 141 Carte des dépôts de surface de la piste d'atterrissage de Kangiqsualujjuaq

L'aéroport de Kangiqsualujjuaq a été construit dans le fond d'une vallée qui est pour partie remplie de till et de sédiments marins (Figure 140 et 141). Sous la piste d'atterrissage, le sol est constitué de dépôts épais de sables et graviers très grossiers. Sa partie centrale repose sur d'anciens niveaux de plage. Non loin, plus à est, le point topographique le plus élevé sous le remblai est un cordon de blocs glaciels soulevé par le relèvement isostatique. Cette géologie de surface a déjà été bien étudiée lors de nombreux travaux de géophysique (Seguin et al., 1988; Gahé, 1988 ; Seguin et Lévesque, 1990). Des excavations faite à la rétrocaveuse lors de l'étude préliminaire des sols avaient permis de constater que ces matériaux ne contiennent aucune glace excédentaire et que, par conséquent, ils ne sont nullement susceptibles de tasser au dégel (Allard et al., 1994). Malgré le fait que les sondages et relevés géophysiques effectués au cours des années 1980 n'aient pas détecté de sols fins, on ne peut totalement exclure la présence de lentilles de granulométrie plus fine et pouvant contenir de la glace par endroits sous la surface du terrain. En effet, dans la vallée de Kangiqsualujjuaq, à distance de la piste, des buttes cryogènes silteuses percent la surface ici et là. De plus, Seguin et Lévesque (1990) ont détecté des poches de faible résistivité électrique ($\cong 10$ k Ω . m) vers 3.5 m de profondeur aux alentours du chaînage 5+010. Advenant un approfondissement du mollisol (3 m maximum en 1990) en conséquence du

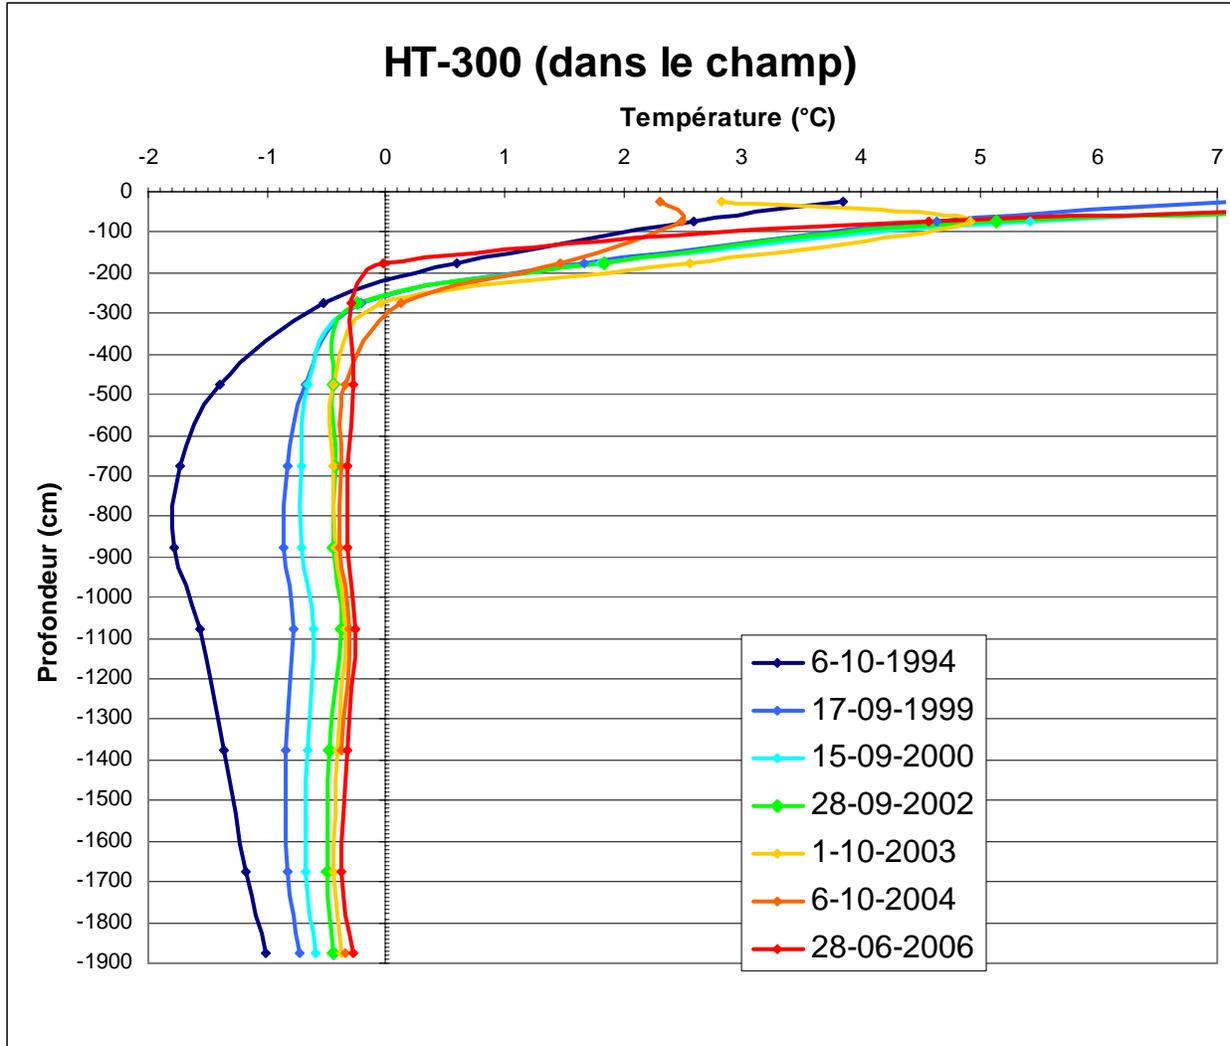
Figure 142 Température du sol dans le champ proche de la piste de Kangiqsualujjuaq (câble HT-300)

Deux câbles à thermistances non automatisés apportent des connaissances pertinentes à l'état du pergélisol en rapport direct avec la piste. Le câble HT-300 est en terrain naturel dans les sables et graviers à côté de la piste. Il a vu son profil se réchauffer au cours des années récentes (Figure 142). En octobre 1994, le plafond du pergélisol se trouvait à 2,20 m de profondeur et la température du pergélisol à 18,75 m de profondeur était de l'ordre de $-1,0$ °C, tandis qu'en juin 2006, elle était de $-0,3$ °C. Un réchauffement de $0,7$ °C est donc survenu en 10 ans. Le câble HT-182 est planté dans la piste à son endroit le plus mince, à savoir au chaînage 5+448, à 13 m du centre de la piste, où le remblai fait 2,7 m d'épaisseur. Entre 1989 et 1993, l'isotherme de 0 °C atteignait la profondeur de 4 m, pour une pénétration de 1,3 m dans le sol sous-jacent. Le 6 octobre 2004, le dégel atteignait pour la même période une profondeur de 4,17 m (Figure 4), soit 1,5 m dans le terrain naturel. Cette profondeur est inférieure au 2,2 m d'épaisseur originale de l'ancienne couche active pauvre en glace. Le pergélisol d'avant construction n'est donc pas encore atteint par le front de dégel.
